CITTA' METROPOLITANA DI PALERMO

**S.P. n° 9 "Delle Madonie": Campofelice di Roccella – Castelbuono.
Lavori di ripristino e messa in sicurezza della sede viaria in tratti saltuari.**

PROGETTO ESECUTIVO

RELAZIONE GEOLOGICA

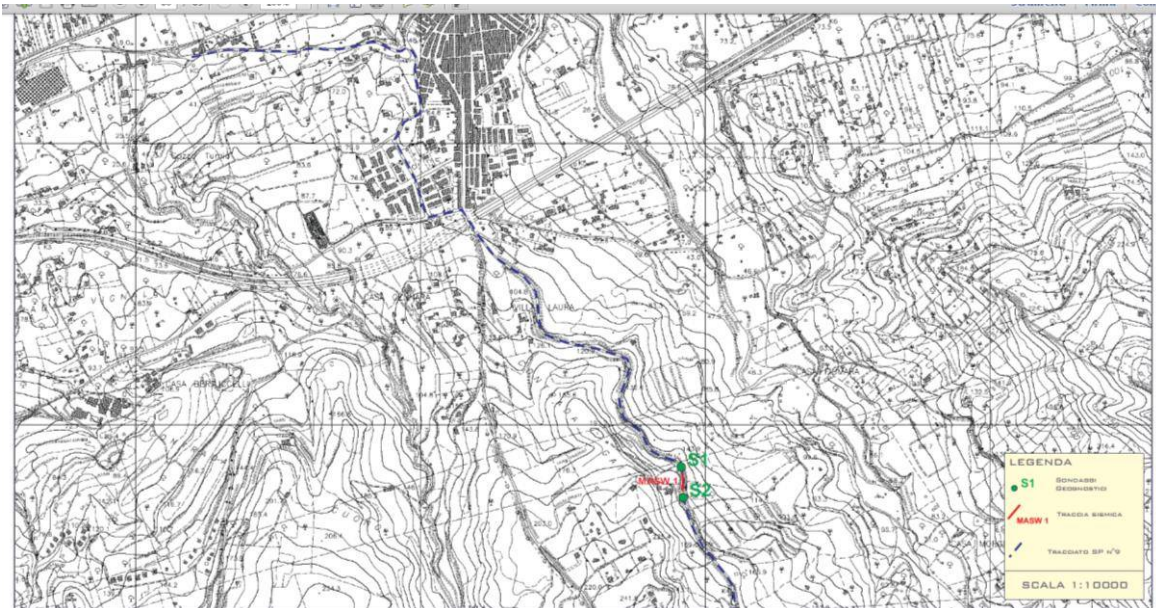
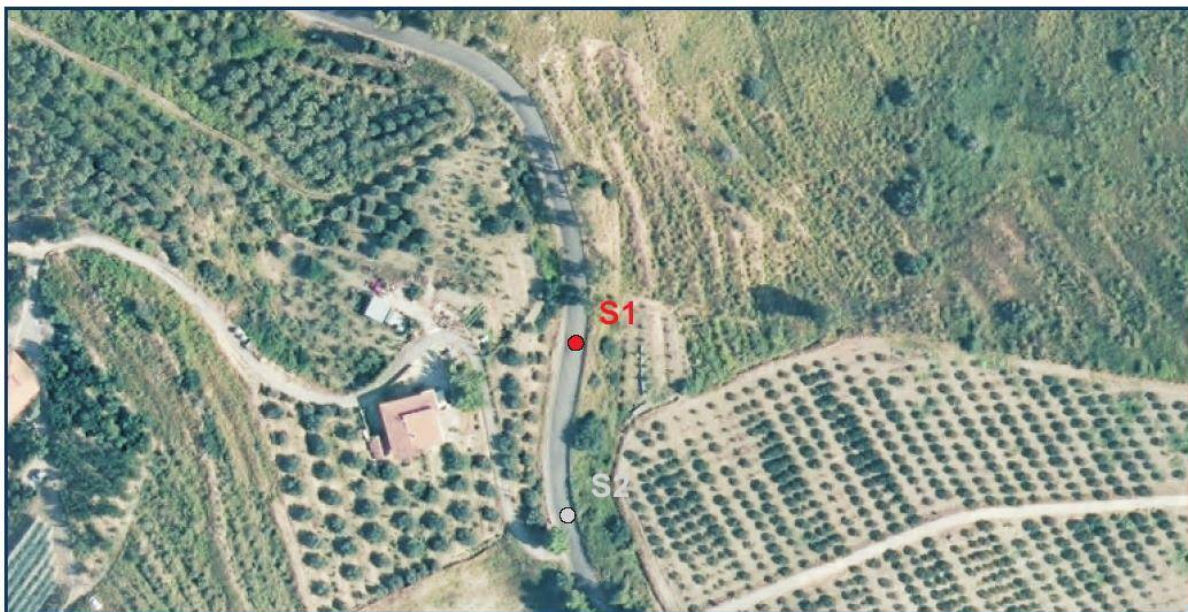
Sondaggi S1 ed S2 3+400 e 3+450

Committente: CITTA' METROPOLITANA DI PALERMO			
Sondaggio: S1 - Progr. Km 3+400	Data inizio: 04/06/2018	Data fine: 04/06/2018	
Località: CAMPOFELICE DI ROCCELLA (PA)	Quota: N.d.	Coordinate: Long. 13,894700 - Lat. 37,976448	
Perforatrice: CMV LANDINI MK800GL	Operatore: Ferrante Francesco	Redattore: Dott. Geol. Walter Russo

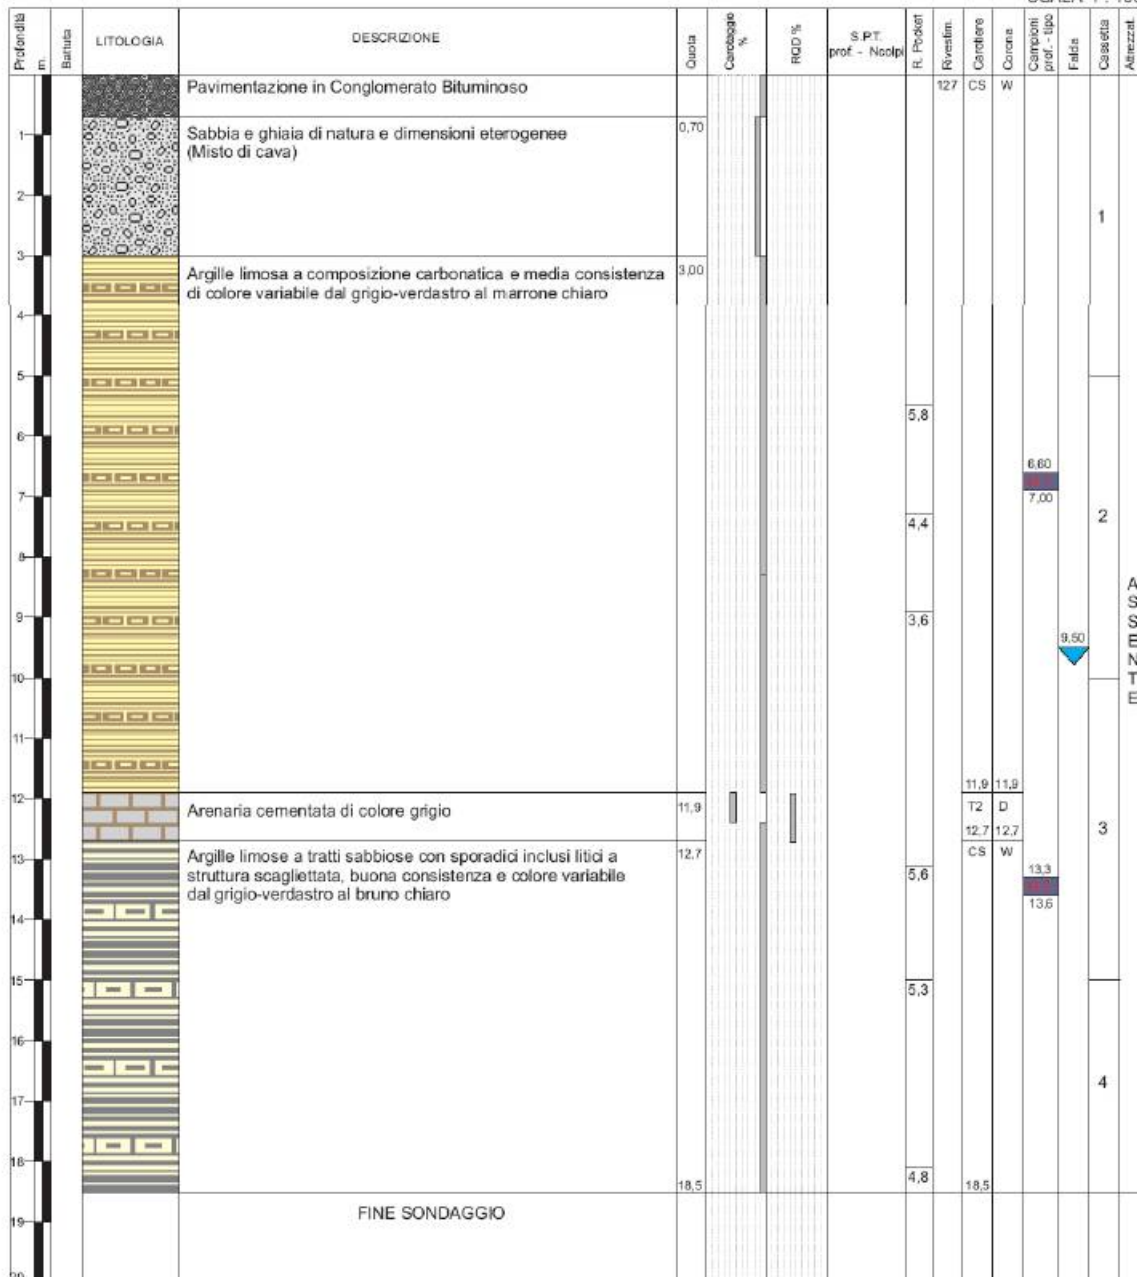
Committente: CITTA' METROPOLITANA DI PALERMO		
Sondaggio: S2 - Progr. Km 3+450	Data inizio: 05/06/2018	Data fine: 05/06/2018
Località: CAMPOFELICE DI ROCCELLA (PA)	Quota: N.d.	Coordinate: Long. 13,894703 - Lat. 37,975994
Perforatrice: CMV LANDINI MK800GL	Operatore: Ferrante Francesco	Redattore: Dott. Geol. Walter Russo

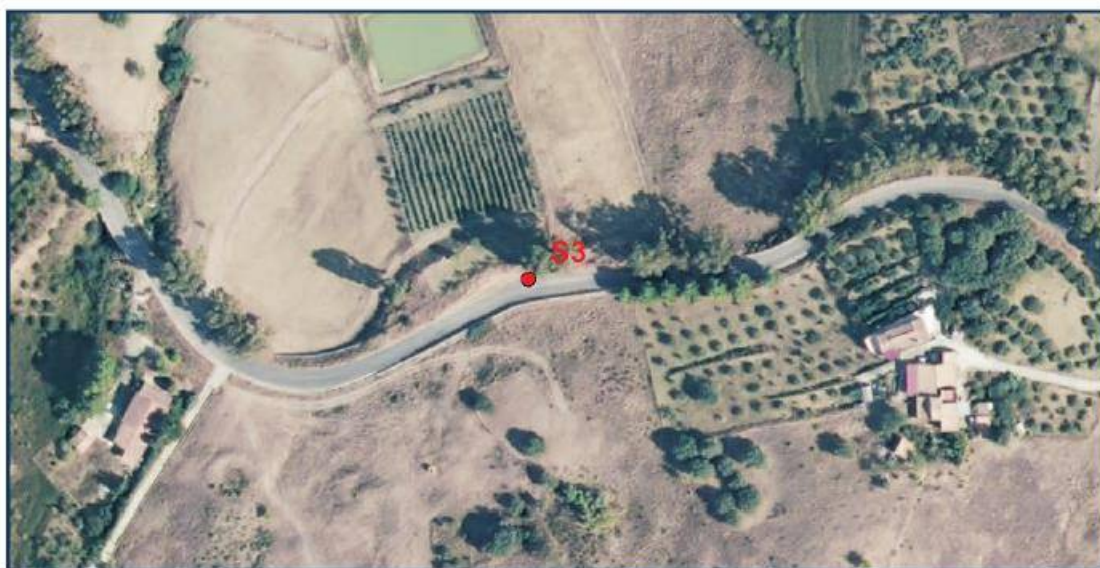
S3 progressiva 6+000

Committente: CITTA' METROPOLITANA DI PALERMO			
Sondaggio: S3 - Progr. Km 6+000		Data inizio: 05/06/2018	Data fine: 05/06/2018
Località: CAMPOFELICE DI ROCCELLA (PA)		Quota: N.d.	Coordinate: Long. 13,904008 - Lat. 37,957756
Perforatrice: CMV LANDINI MK800GL	Operatore: Ferrante Francesco	Redattore: Dott. Geol. Walter Russo

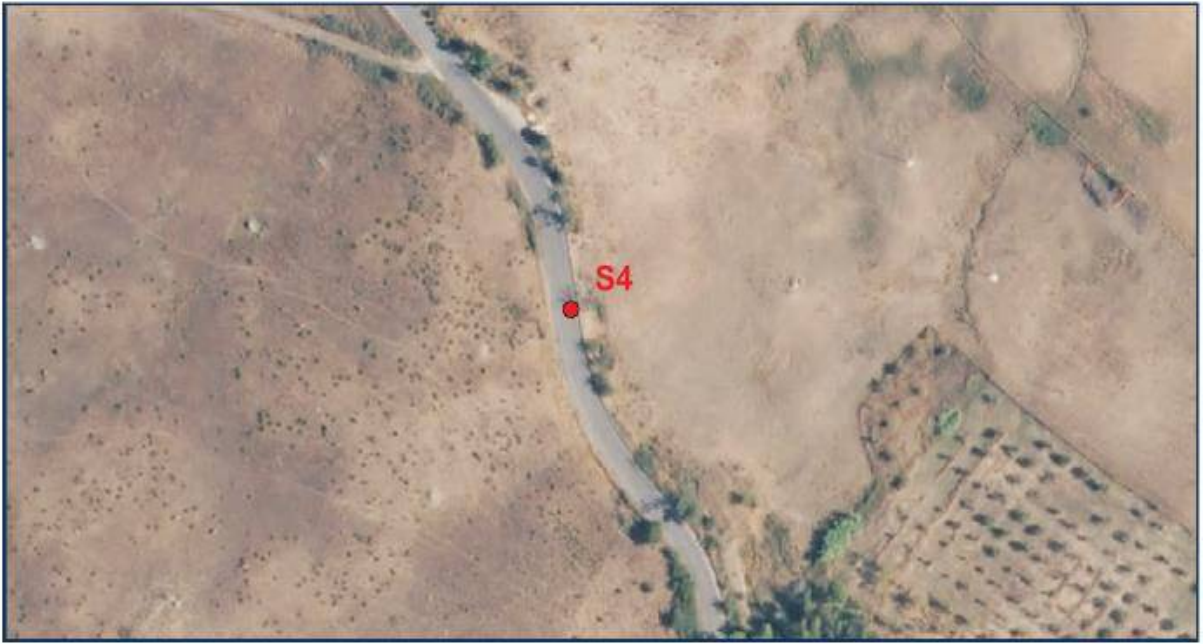
Committente: CITTA' METROPOLITANA DI PALERMO			
Sondaggio: S4 - Progr. Km 9+000	Data inizio: 06/06/2018	Data fine: 06/06/2018	
Località: COLLESANO (PA)	Quota: N.d.	Coordinate: Long. 13,910925 - Lat. 37,937307	
Perforatrice: CMV LANDINI MK800GL	Operatore: Ferrante Francesco	Redattore: Dott. Geol. Walter Russo

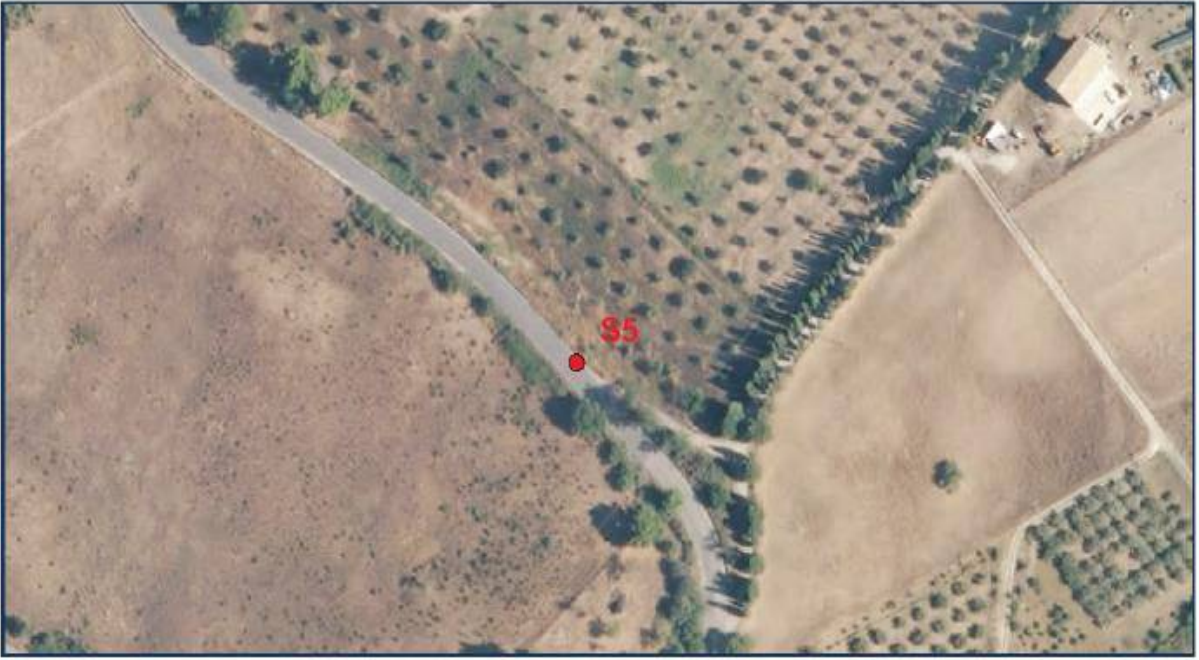
Committente: CITTA' METROPOLITANA DI PALERMO															
Sondaggio: S5 - Progr. Km 9+500				Data inizio: 05/06/2018				Data fine: 06/06/2018							
Località: COLLESANO (PA)				Quota: N.d.				Coordinate: Long. 13,913175 - Lat. 37,934887							
Perforatrice: CMV LANDINI MK800GL		Operatore: Ferrante Francesco				Redattore: Dott. Geol. Walter Russo									
SCALA 1 : 100															
Profondità m	Sabbia	LITOLOGIA	DESCRIZIONE	Quota	Caricamento %	ROD %	S. P.T. prof. - Ncolpi	R. Pocket	Rivestim.	Carotiere	Corona	Campioni prof. - tipo	Foglio	Cassetta	Altezzat.
1			Pavimentazione in Conglomerato Bituminoso												
			Sabbia e ghiaia di dimensioni e natura eterogenea (M.C.)	0,30											
2			Sabbia e ghiaia di natura eterogenea e colore marrone scuro con presenza di blocchi di natura calcarea	0,90											
3															
4															
5			Argilla limosa con inclusi litici cm a media consistenza e colore variabile dal rosso vinaccia al grigio-verdastro	4,40

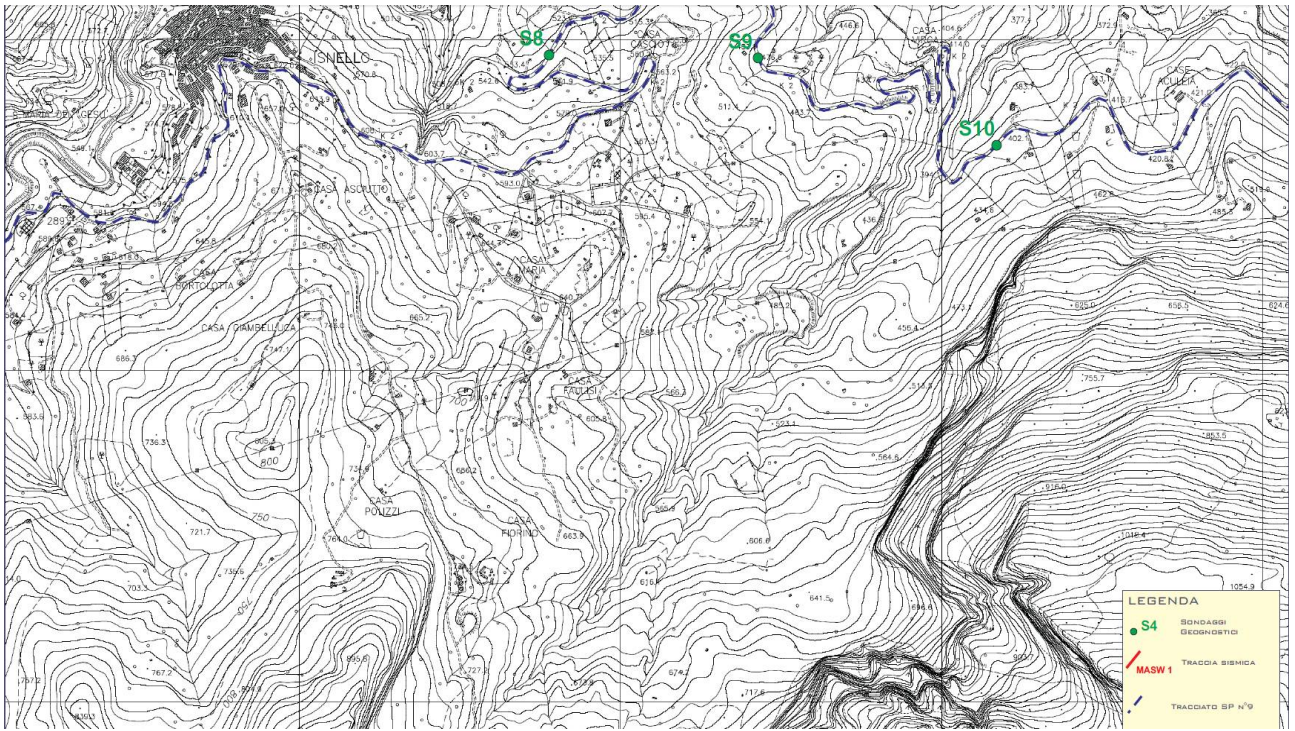
Sondaggio: S8 - Progr. Km 25+800

Nell'intorno della progressiva chilometrica 25+900 sono presenti due movimenti franosi che andranno sanati mediante la realizzazione di un drenaggio sul lato monte e teli o terre armate sul lato valle.

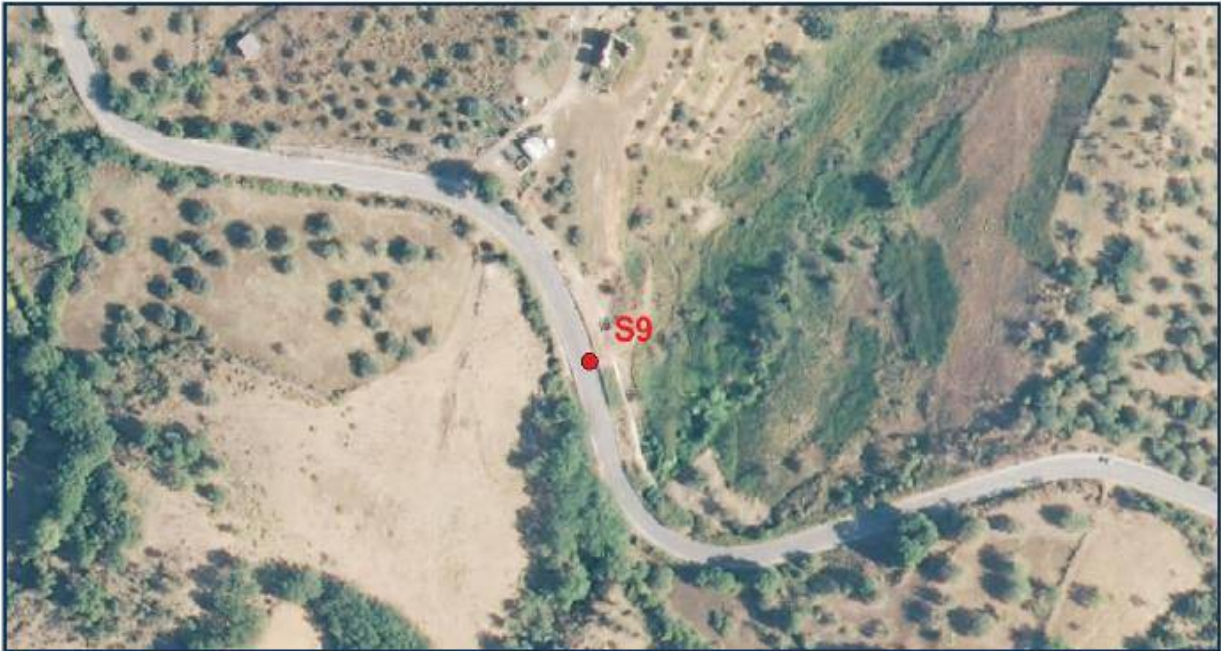
Committente: CITTÀ METROPOLITANA DI PALERMO		Data inizio: 07/06/2018		Data fine: 08/06/2018	
Sondaggio: S9 - Progr: 27+100		Quota: N.d.		Coordinate: Long. 14,079888 - Lat. 37,942195	
Località: CASTELBUONO (PA)		Operatore: Patti Pasquale		Redattore: Dott. Geol. Walter Russo	
Perforatrice: EGT VD 710

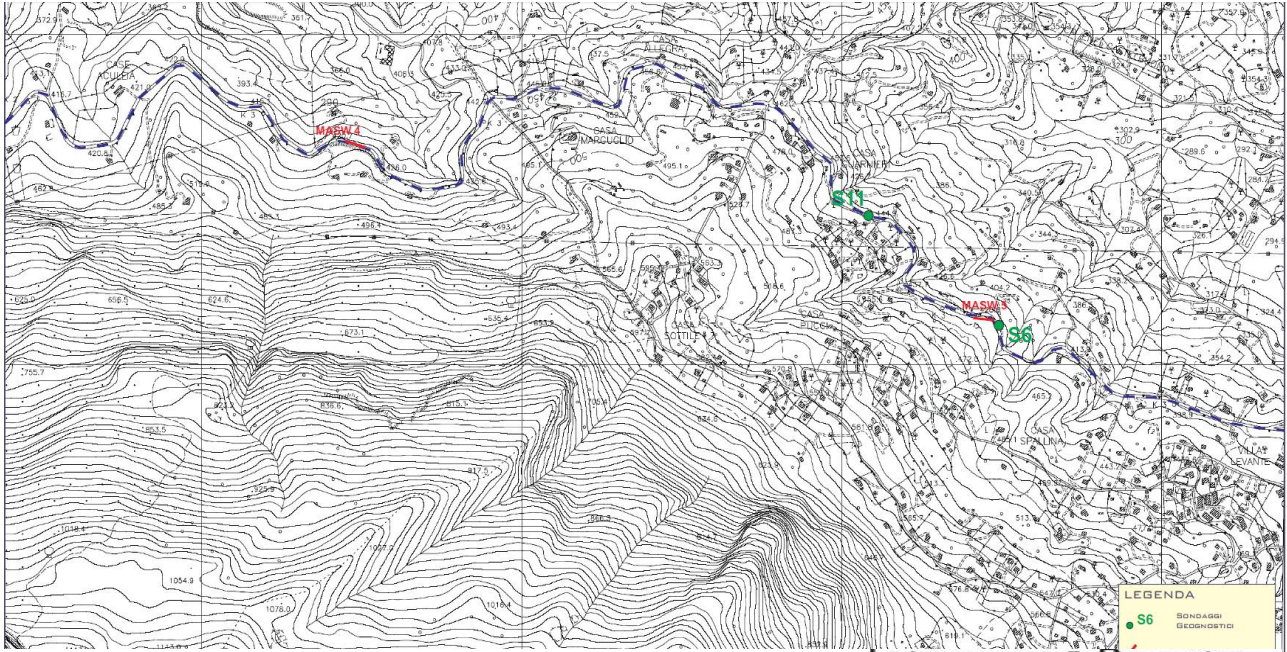
Committente: CITTÀ METROPOLITANA DI PALERMO
 Sondaggio: S6 - Progr. Km 33+100
 Località: CASTELBUONO (PA)
 Perforatrice: CMV LANDINI MK800GL | Operatore: Ferrante Francesco | Redattore: Dott. Geol. Walter Russo

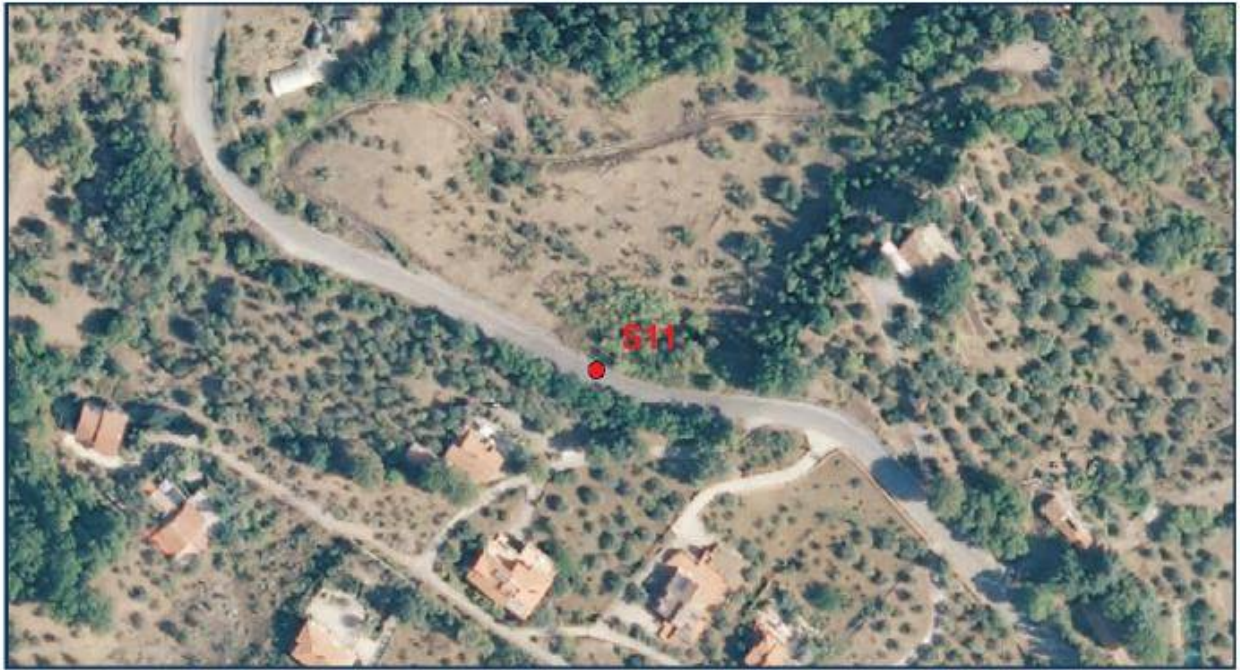
Committente: CITTA' METROPOLITANA DI PALERMO	Data inizio: 11/06/2018	Data fine: 11/06/2018
Sondaggio: S11 - Progr. Km 32+500	Quota: N.d.	Coordinate: Long. 14,067840 - 37,938967
Località: CASTELBUONO (PA)	Operatore: Ferrante Francesco	Redattore: Dott. Geol. Walter Russo
Perforatrice: CMV LANDINI MK800GL
