ISTITUTO PROFESSIONALE DI STATO PER I SERVIZI COMMERCIALI E TURISTICI "LUIGI EINAUDI"

Sostituzione degli infissi e ripristino funzionalità degli spazi esterni
e degli impianti.

PROGETTO ESECUTIVO

RELAZIONE TECNICA ILLUSTRATIVA E
DOCUMENTAZIONE FOTOGRAFICA

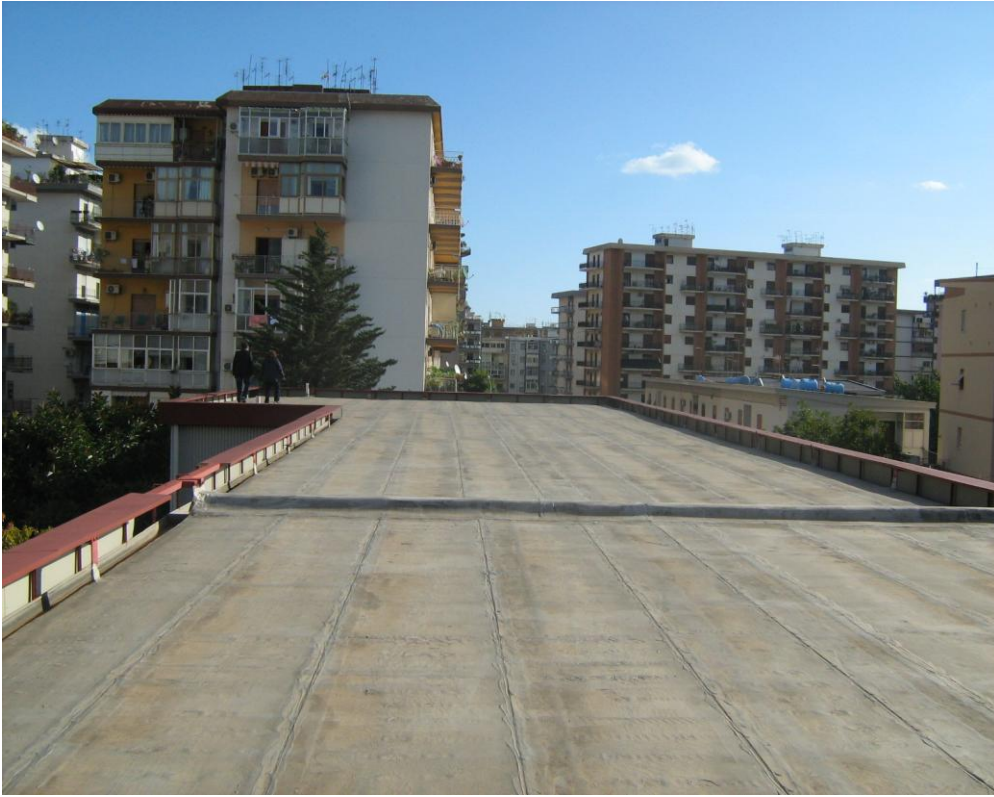
Foto n. 2 - La copertura a terrazzo da coibentare.

Al piano secondo, la presenza di un solaio non coibentato, nelle stagioni intermedie ed in estate, comporta un eccessivo riscaldamento degli ambienti, considerando anche la presenza di laboratori.

L'isolamento termico si dovrà realizzare attraverso il rivestimento della copertura con pannelli rigidi in lana di vetro e una superiore impermeabilizzazione con guaina in poliolefine flessibile (TPO).

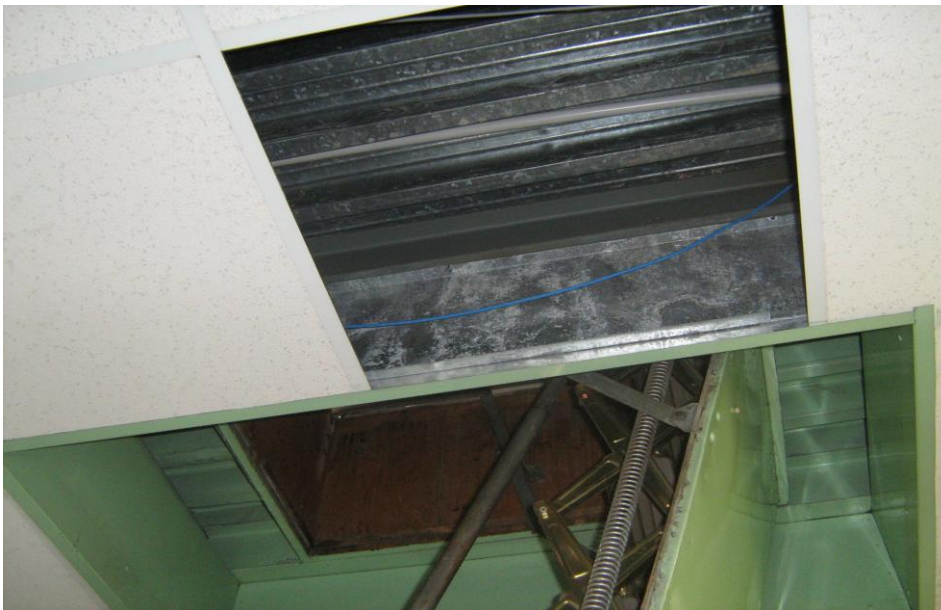
Foto n. 3 - La copertura da coibentare.

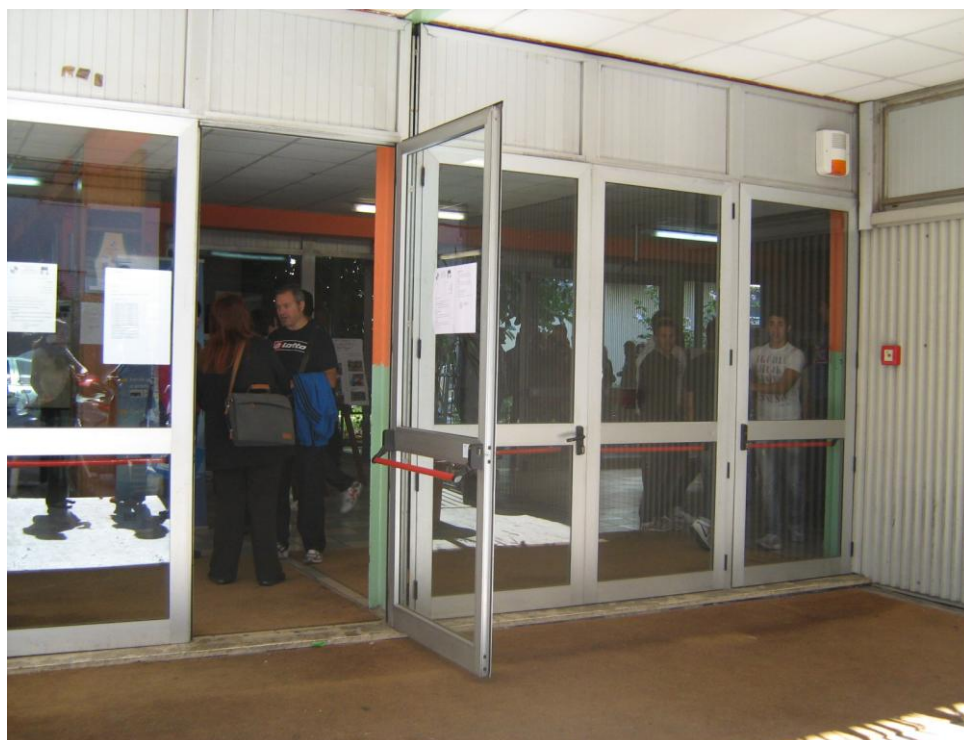
Foto n. 4 - L'ingresso alla scuola.

Di contro, però non risulta per nulla curata l'immagine degli spazi esterni d'ingresso. Per questo motivo, il progetto prevede, oltre alla sostituzione della vetrata d'ingresso, anche la sostituzione delle saracinesche metalliche esistenti, utilizzate per la chiusura serale dell'istituzione scolastica, con una nuova cancellata, con disegno molto lineare e di colore vivace, da tenere parzialmente aperta durante le lezioni.

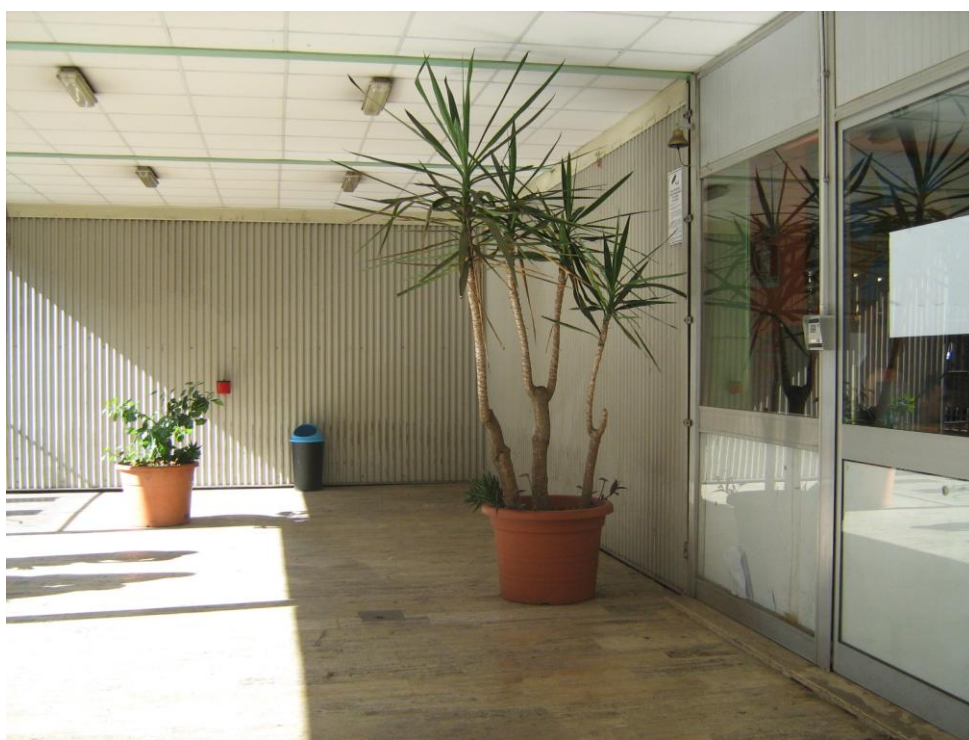
Foto n. 5 - Il portico d'ingresso alla scuola.

Lo spazio esterno sarà evidenziato con un intervento mirato di tinteggiatura delle pareti e del soffitto e l'introduzione di corpi illuminanti ed elementi d'arredo, quali vasi con piante di tipo mediterraneo e panche.

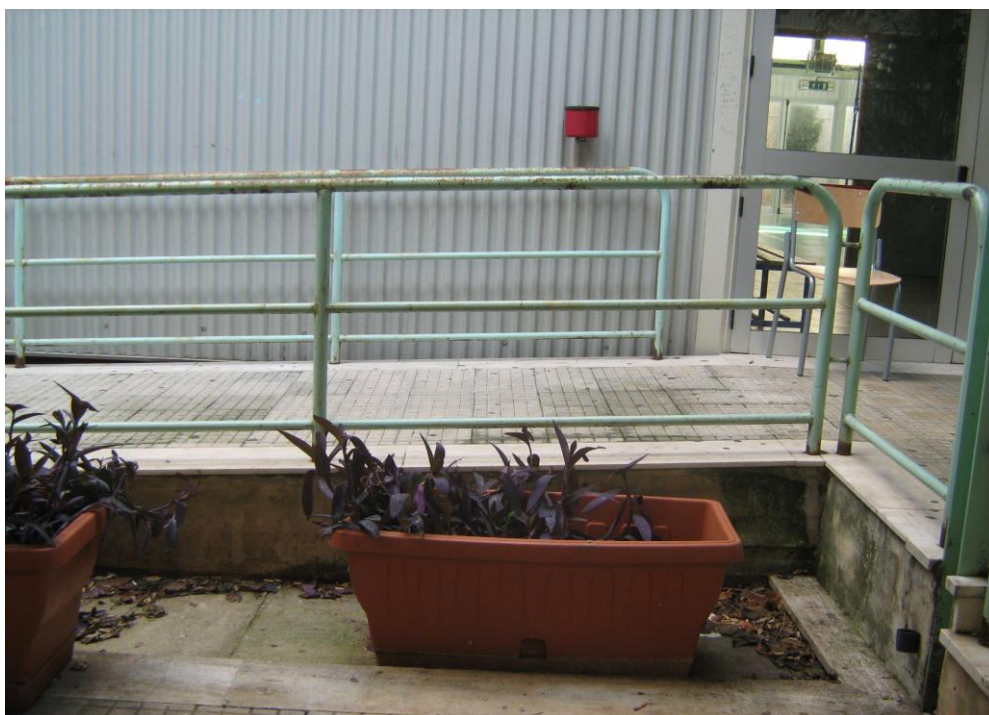
Foto n. 6 - Spazi esterni da ripristinare.

Anche i percorsi esterni, che collegano l'edificio principale con la palestra e il campo esterno, saranno rivisti in funzione della efficienza, gradevolezza e sicurezza.

Saranno definiti gli spazi a verde con le orlature delle aiuole e la piantumazione di piante di tipo mediterraneo. La pavimentazione dei percorsi sarà con blocchetti di autolivellante colorato posato su un letto di sabbia.

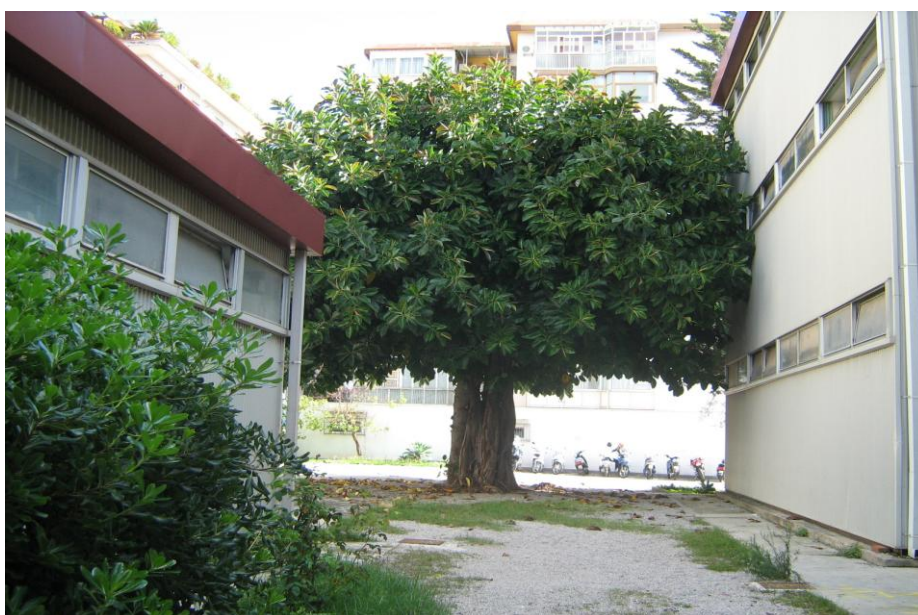
Foto n. 7 - Spazi esterni da ripristinare.

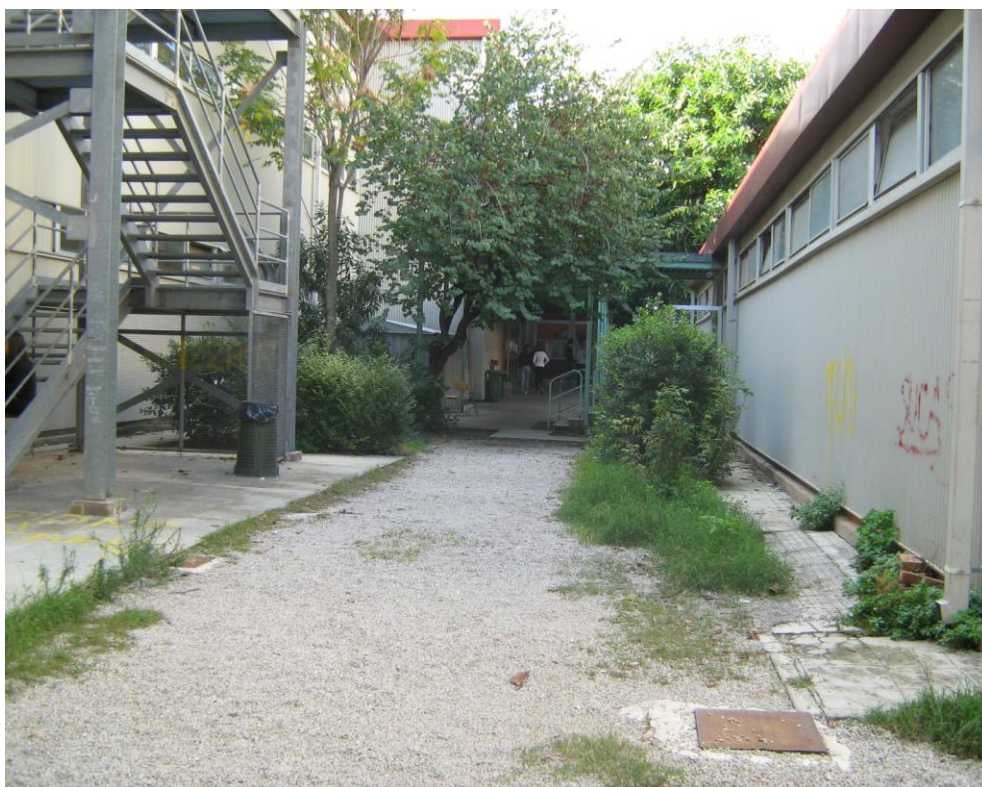
Foto n. 8 - Spazi esterni da ripristinare.

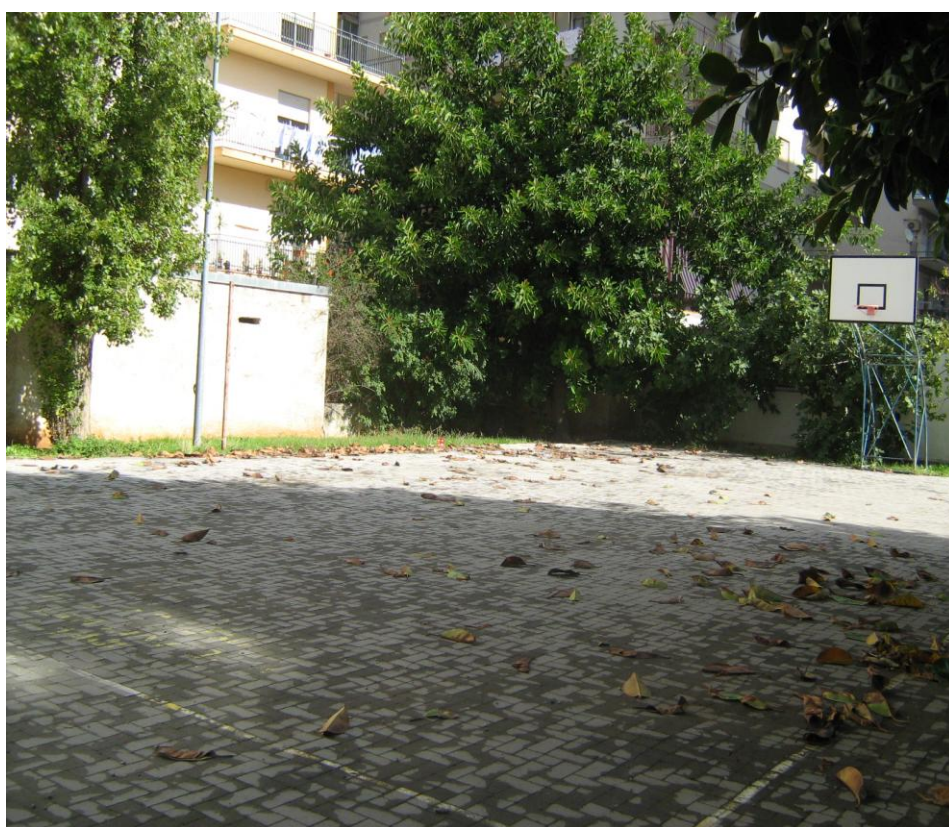
Foto n. 9 - Il campetto per la pallacanestro da ripristinare.

Particolare attenzione viene posta agli interventi per promuovere le attività sportive e di conseguenza è previsto in progetto il ripristino del campo di pallacanestro esterno in evidente stato di degrado.

Si prevede uno scavo di sbancamento, un sottofondo in pietra, l'inserimento di un tessuto non tessuto, di Bynder bituminoso e del tappetino di usura.

La pavimentazione sarà realizzata in granuli di gomma colata, con attorno al campo canaletta di scolo con griglia per la raccolta dell'acqua piovana.

Il campo avrà la tracciatura in resina per la pallacanestro.
