Liceo "UGDULENA" - Via Circonvallazione CACCAMO
INTERVENTI URGENTI SUL PATRIMONIO SCOLASTICO FINALIZZATI ALLA MESSA
IN SICUREZZA E ALLA PREVENZIONE E RIDUZIONE DEL RISCHIO CONNESSO
ALLA VULNERABILITA' DEGLI ELEMENTI, ANCHE NON STRUTTURALI,
DEGLI EDIFICI SCOLASTICI

PROGETTO ESECUTIVO
Perizia di Euro 37.000,00

TAV. 10

RILIEVO FOTOGRAFICO

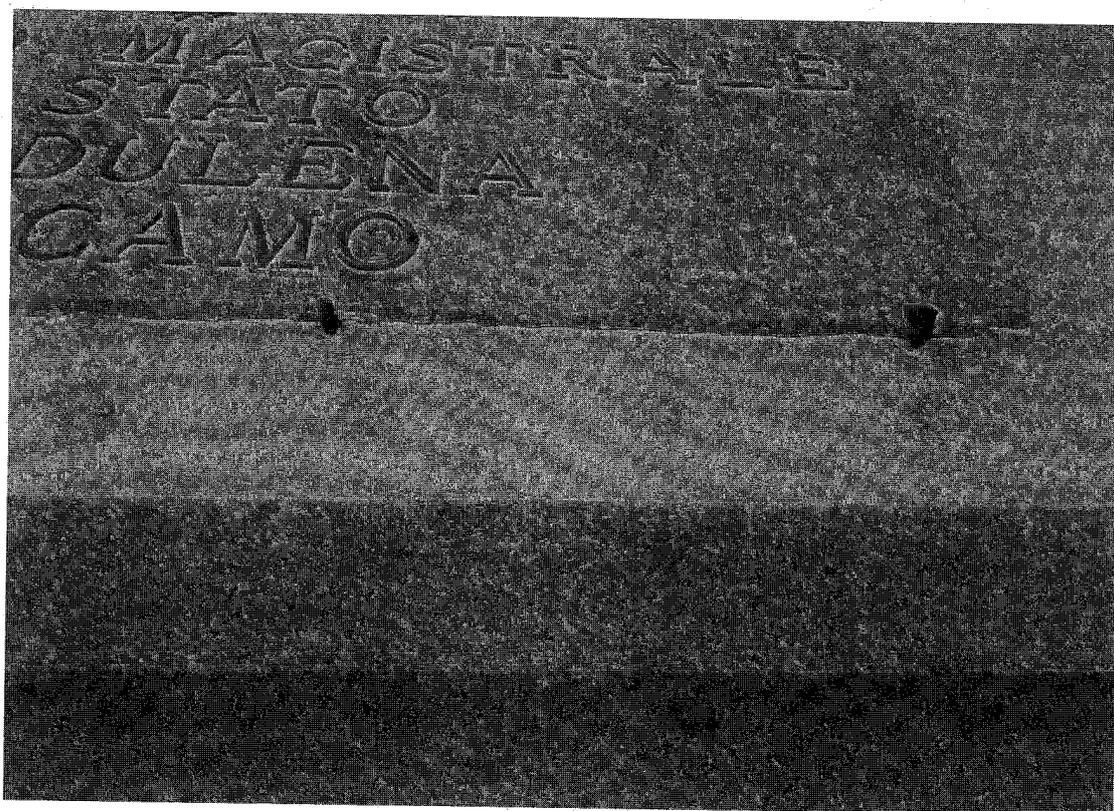
Dismissione Targa in marmo
Supporti ossidati e deteriorati
