Liceo Scientifico "Galileo Galilei"
Completamento interventi di rifacimento prospetti ed infissi esterni e
manutenzione straordinaria degli impianti sportivi -
Bando MIUR MATTM del 15/06/2010
PON-FESR "AMBIENTI PER L'APPRENDIMENTO - OBIETTIVO C"

LICEO SCIENTIFICO "G. GALILEI"

PROGETTO ESECUTIVO

RELAZIONE TECNICO-ILLUSTRATIVA

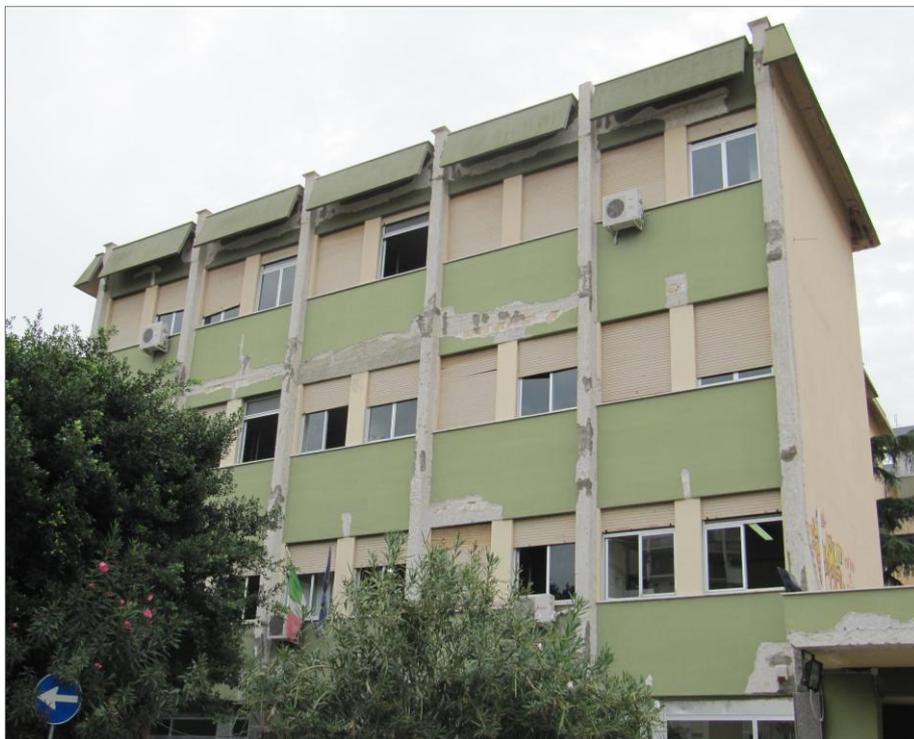
Come si evince dalla documentazione fotografica allegata, l'intonaco dei prospetti, con il passare degli anni, si è fortemente degradato, con rigonfiamenti per l'umidità, lesioni e distacchi.

FOTO N. 1 – IL PROSPETTO PRINCIPALE CON LE PARTI DI INTONACO AMMALORATO

- Il montaggio del ponteggio sulle facciate d'intervento, e successivo smontaggio al completamento.
- L'utilizzo di piattaforma aerea per alcuni interventi nei muretti d'attico e per la revisione del sistema di smaltimento delle acque piovane.
- La rimozione di tutto l'intonaco ammalorato dei prospetti.
- Il risanamento degli elementi strutturali verticali, orizzontali e portici d'ingresso con asportazione della malta cementizia degradata, l'eliminazione dell'ossidazione dalle armature metalliche ed il rifacimento del copriferro con malta tixotropica antiritiro.
- Il ripristino dell'intonaco esterno e tinteggiature.
- Il ripristino delle copertine ammalorate dei muretti d'attico.
- La revisione di alcune porzioni di copertura a terrazzo con infiltrazioni e sostituzione della guaina impermeabilizzante ammalorata.

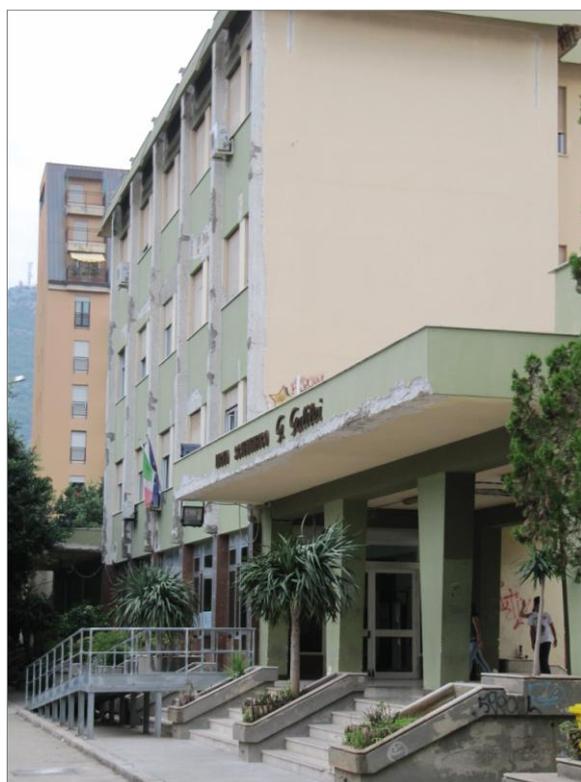
Questo ha successivamente messo a nudo gli elementi strutturali, soprattutto i pilastri che fuoriescono dal filo facciata, come lesene, ma anche le cornici ed altri elementi orizzontali e gli elementi strutturali dei portici d'ingresso.

FOTO N. 2 – IL PROSPETTO PRINCIPALE CON LE RAMPE DI ACCESSO ED I PORTICI CON INTONACI E RIVESTIMENTI AMMALORATI

C) - L'azione progettuale intrapresa per **l'abbattimento progressivo delle barriere architettoniche** si è concentrata nell'adeguamento alla normativa vigente dei percorsi esterni, con la realizzazione di due parcheggi per disabili e con l'adeguamento delle rampe e delle pavimentazioni relative.

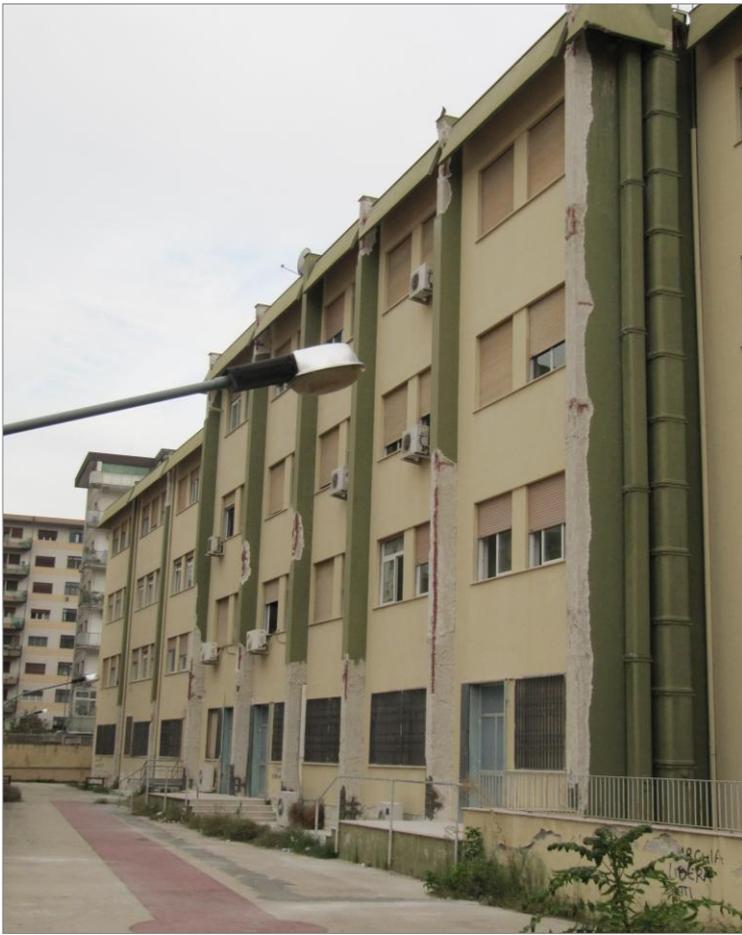
FOTO N. 3 – IL RETROPROSPETTO E LA PISTA PER IL SALTO IN LUNGO

Sarà realizzata una nuova pavimentazione in gomma nei due campetti esterni e nella pista da corsa sarà ripristinato il rivestimento in resina.

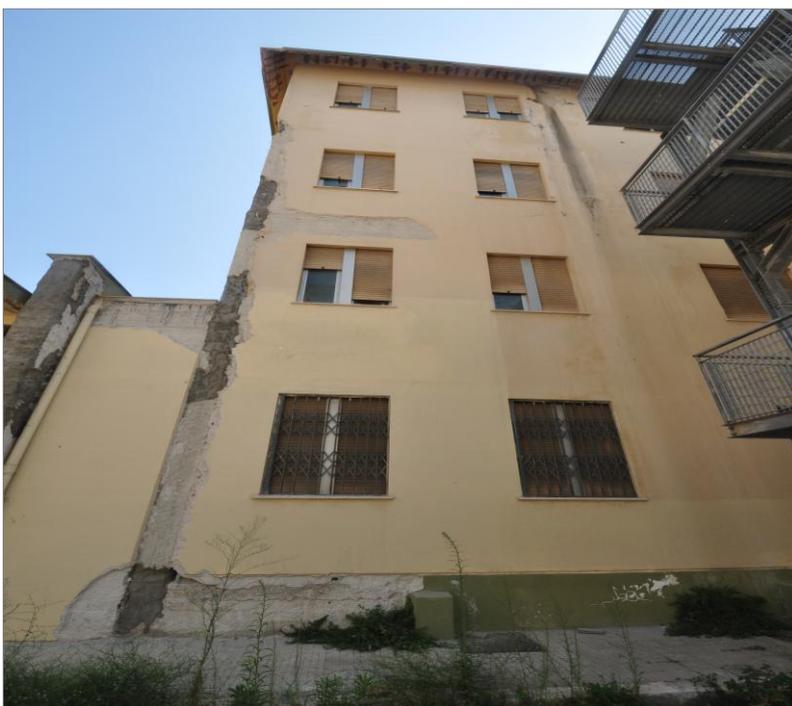
FOTO N. 4 – IL PROSPETTO LATERALE (PARTE ALTA DELLE AULE)

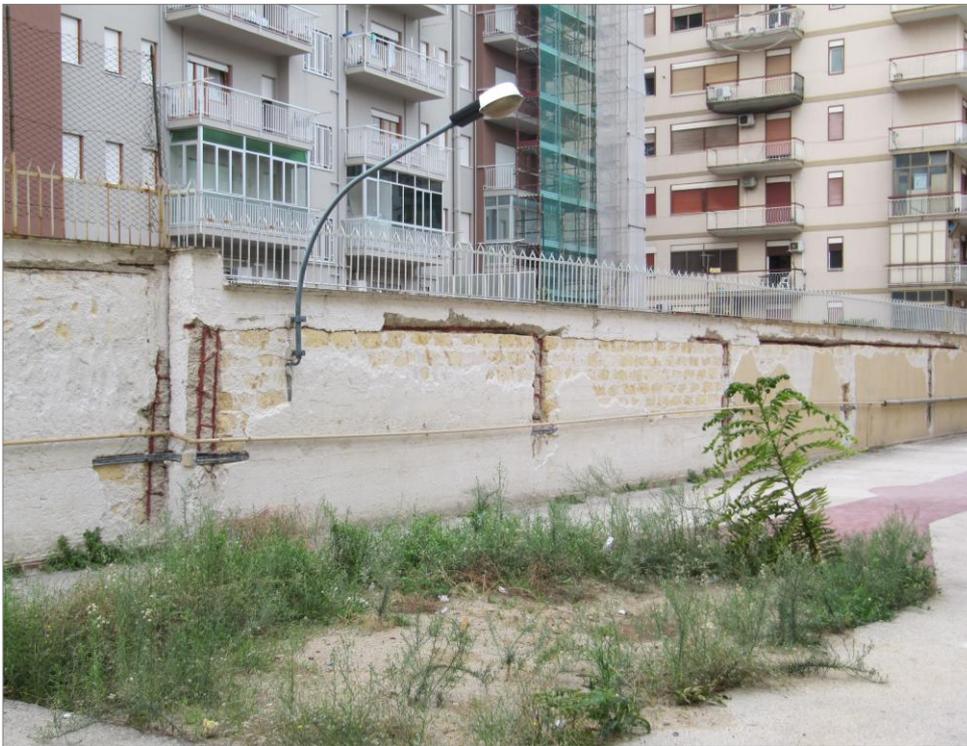
FOTO N. 5 – IL MURO DI RECINZIONE E LA PISTA PER IL SALTO IN LUNGO

Sarà ripristinato l'intonaco del muro di recinzione del lotto e verniciata la parte metallica superiore.
