**S.P. n° 9 "Delle Madonie": Campofelice di Roccella – Castelbuono.
Lavori di ripristino e messa in sicurezza della sede viaria in tratti
saltuari.**

PROGETTO DI €.1.500.000,00 - CUP: D47H17001450006

PROGETTO ESECUTIVO

RELAZIONE PAESAGGISTICA SEMPLIFICATA

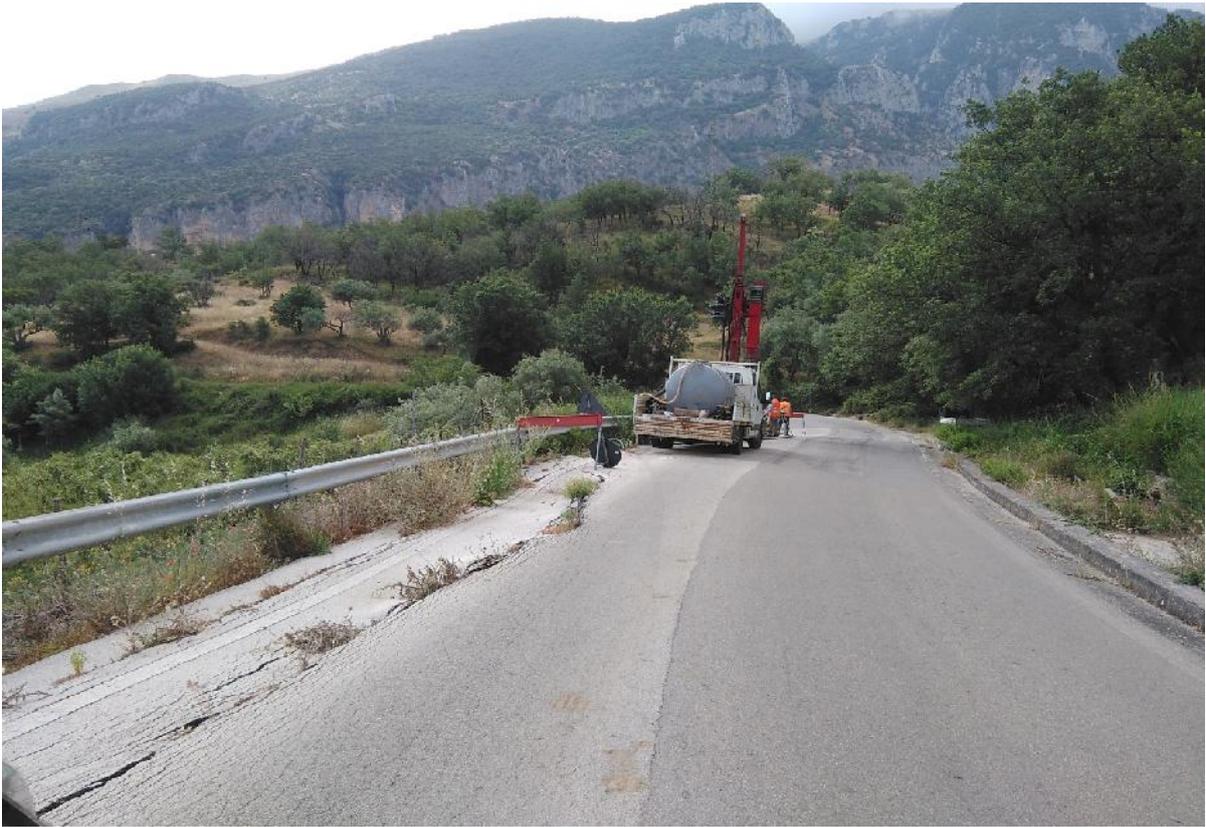
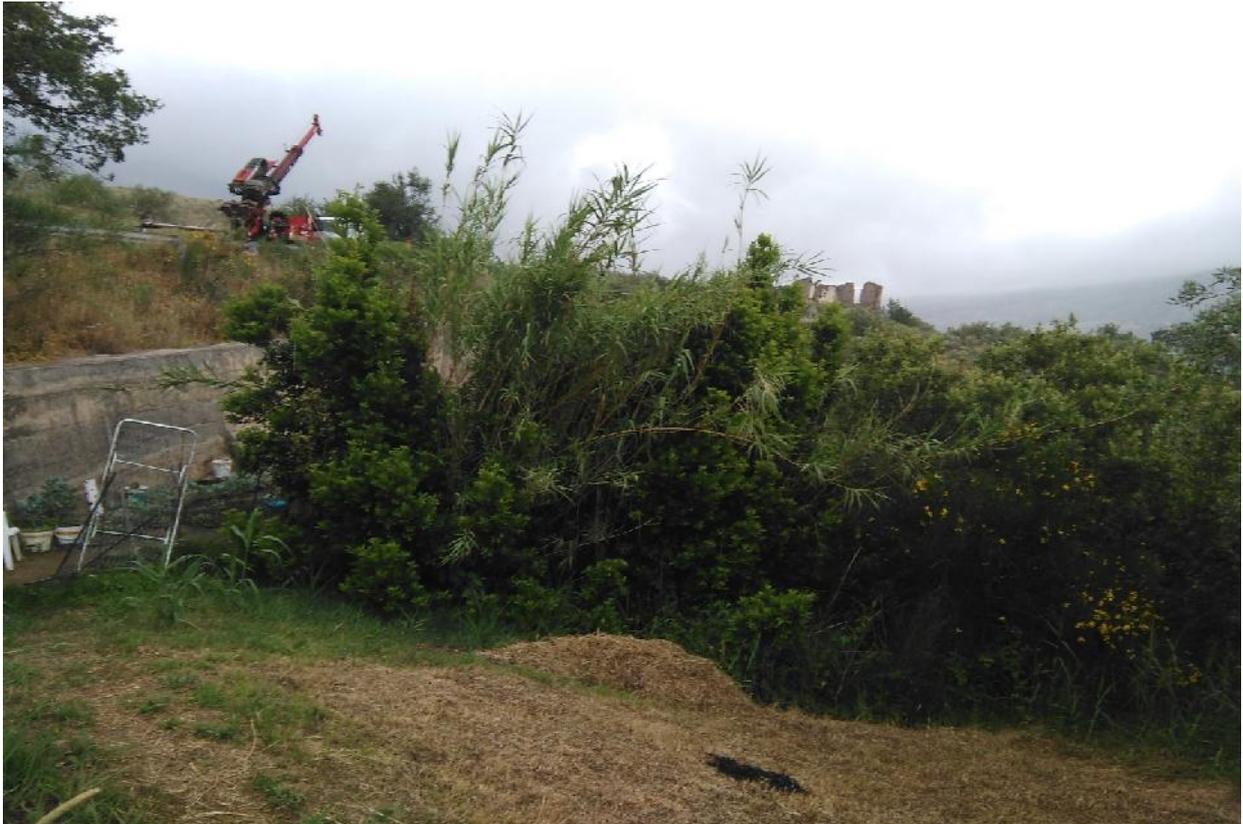
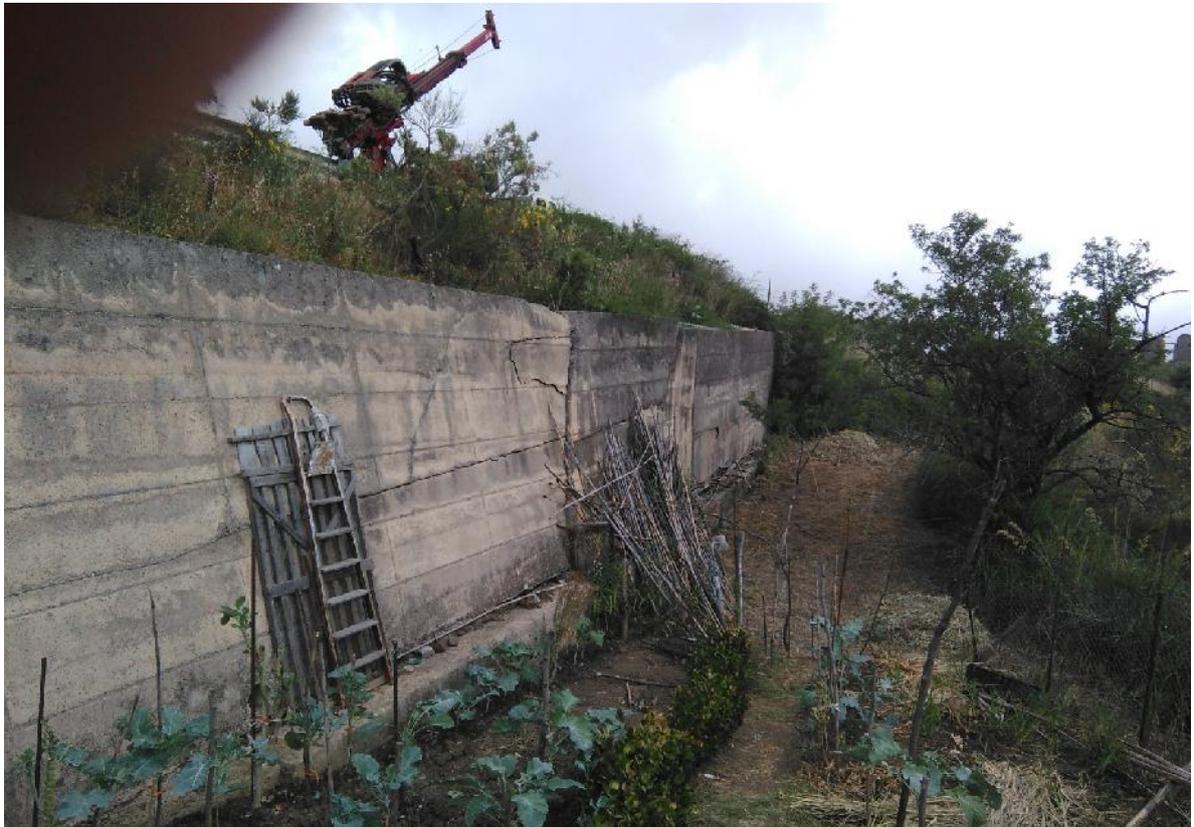
1. Km. 27+100 Comune di Isnello - Paratia di pali di sostegno in c.a

Foto – 1 - Dissesto al Km 27+100

Foto – 2 - Dissesto al Km 27+100

Foto – 3 - Dissesto al Km 27+100

In corrispondenza del km 27+100 è presente un dissesto che coinvolge parte della sede stradale. Le foto n° 1, 2 e 3 rappresentano la zona dissestata.

Il dissesto in esame si ritiene sia dovuto principalmente alla costituzione dei terreni di fondazione della strada nella zona in oggetto, alla non sufficiente ed adeguata regimazione delle acque superficiali ed anche alla non sufficiente lunghezza del muro di sottoscarpa che solo in parte sostiene il rilevato stradale.

Nel tratto in esame inoltre, la sede stradale appare deformata non per vetustà del manto d'usura ma per risalita capillare delle acque contenute nelle argille del sottofondo. Oltre che un drenaggio sottocunetta lato monte è indispensabile la ricostituzione della fondazione mediante apporto di misto granulometrico per uno spessore non inferiore a cm. 40.

In questa zona, nel tratto più dissestato, si realizzerà una paratia di pali accostati in c.a. di sostegno e sarà realizzata in parte in prosecuzione del muro di sottoscarpa esistente e in parte in sostituzione del tratto di muro di sottoscarpa divelto.

I pali della paratia avranno diametro $\phi=1000\text{mm}$, saranno lunghi 15 m, e avranno interasse di 1.25m. In questo modo consentiranno alle acque presenti nei terreni di continuare a filtrare.

I pali saranno collegati in testa da un cordolo in cemento armato largo 1.20m e alto 1.40m.

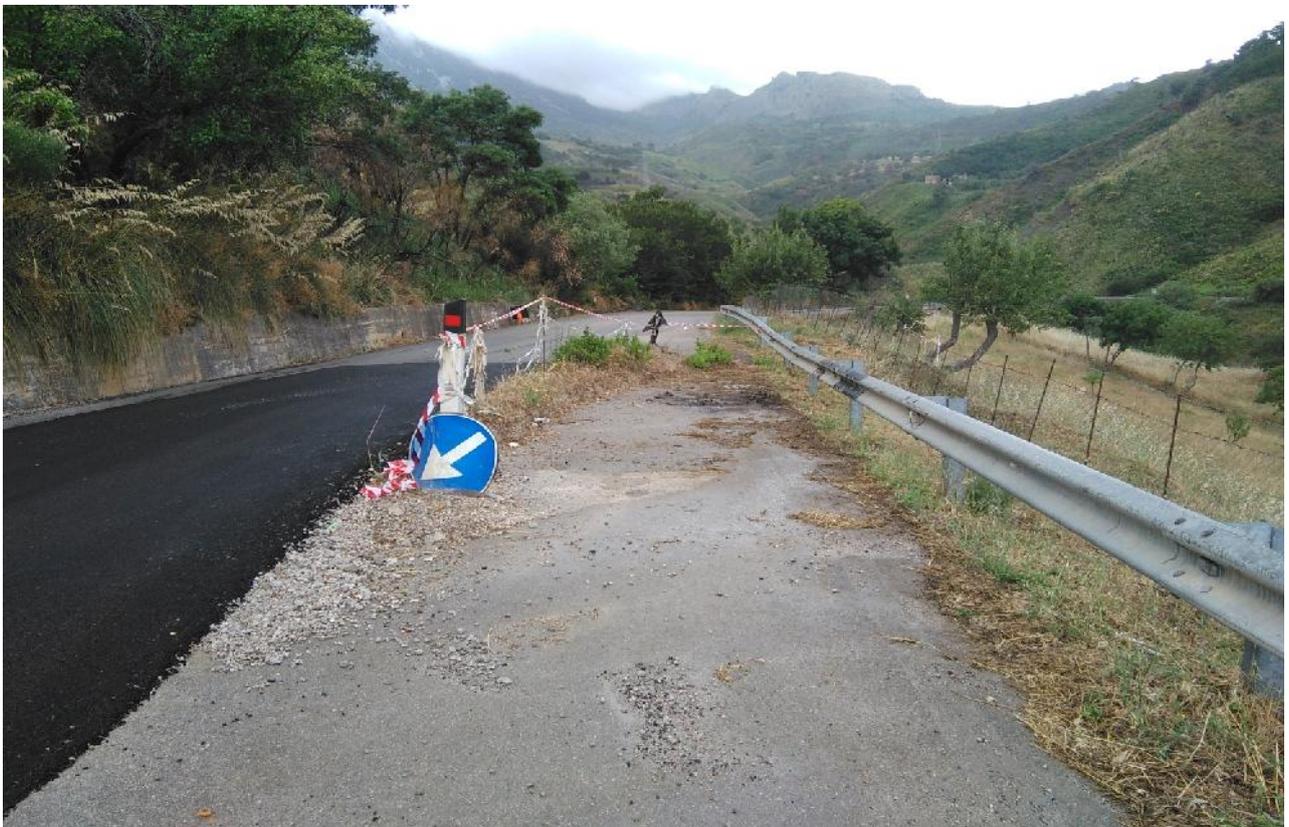
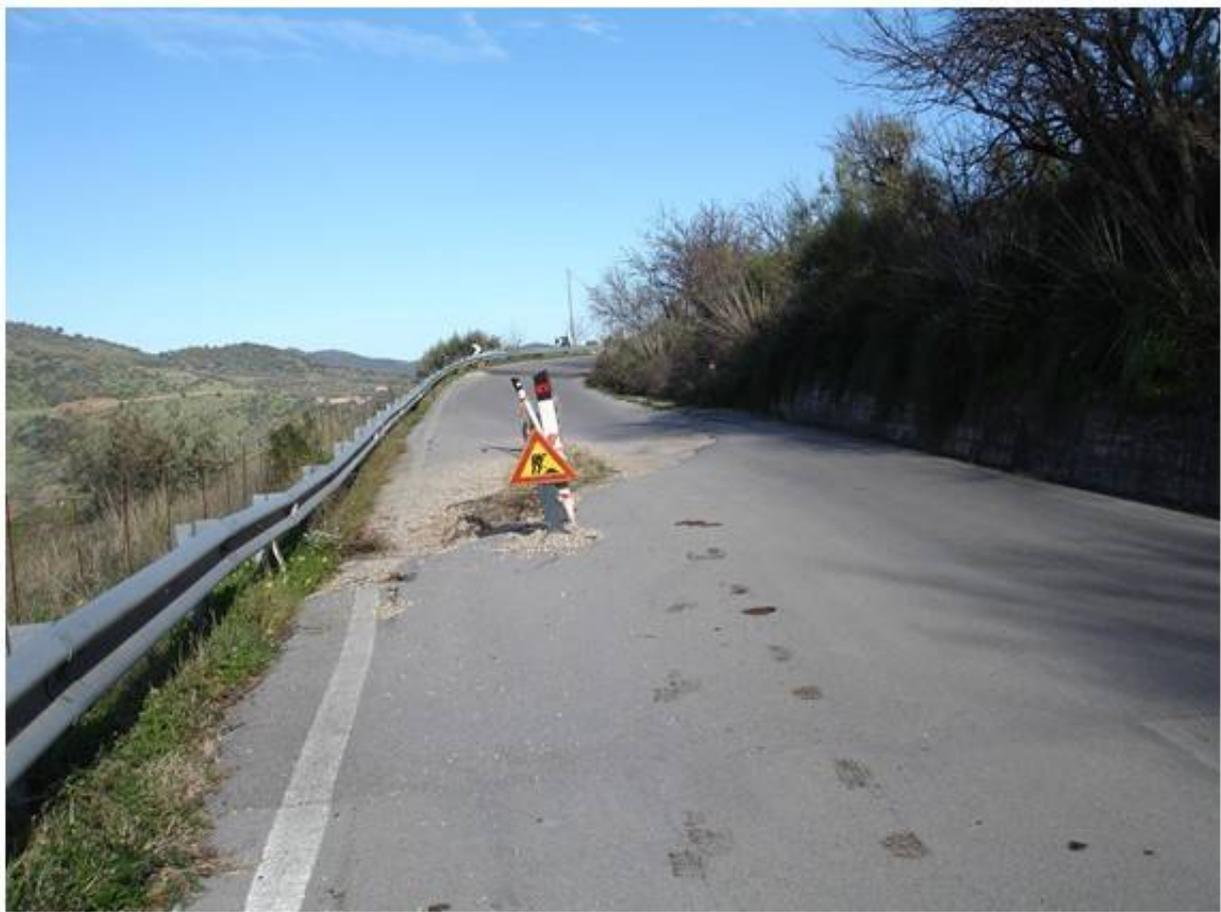
2. Km. 28+700 Comune di Isnello – Terre rinforzate

Foto – 4 - Dissesto al Km 28+700

Foto – 5 - Dissesto al Km 28+700

In corrispondenza del km 28+700 è presente un dissesto che coinvolge parte della sede stradale. Le foto n°4 e 5 rappresentano la zona dissestata.

Il dissesto in esame si ritiene sia dovuto principalmente alla costituzione dei terreni di fondazione della strada nella zona in oggetto ed anche alla non sufficiente ed adeguata regimazione delle acque superficiali.

Il deflusso delle acque meteoriche nelle relative cunette è stato sempre assicurato da un tubo armco presente poco più avanti che a causa del dissesto attivo, successivamente si è deformato perdendo la stessa funzione di convogliamento delle acque.

Ancora poco più avanti sul lato monte è presente un fosso naturale e sul lato valle c'è un fosso di guardia in c.a. da ricostruire poiché non più funzionale e causa del cedimento della sovrastruttura stradale. L'inefficienza del tubo armco e del sistema di captazione delle acque sul lato valle e la presenza del fosso naturale lato monte hanno contribuito al peggioramento delle condizioni di stabilità del tratto stradale in oggetto.

L'intervento consiste nel rifacimento del corpo stradale. Si prevede sostanzialmente di realizzare un rilevato in terra rinforzata.
