Liceo Scientifico "D'Alessandro"  
Lavori di dotazione impianto produzione energia solare  
adeguamento sicurezza e dotazione spazi di socializzazione-  
Bando MIUR MATTM del 15/06/2010  
PON-FESR "AMBIENTI PER L'APPRENDIMENTO - OBIETTIVO C"

## PROGETTO ESECUTIVO

<b>TAV. A 5</b>
<b>DOCUMENTAZIONE FOTOGRAFICA</b>		
<b>Responsabile Unico del Procedimento</b>	<b>Progettisti</b>	
<i>Prof. Pietro Rammacca</i> 	<i>Arch. Giuseppa Puleo</i> <i>Geom. Bonaventura Sprio</i>	
<b>Supporto al Rup</b>	<b>Collaboratore Tecnico</b>	
<i>Ing. Silvana La Gattuta</i> 	<i>Geom. Antonino Quagliana</i>

**DOCUMENTAZIONE FOTOGRAFICA**

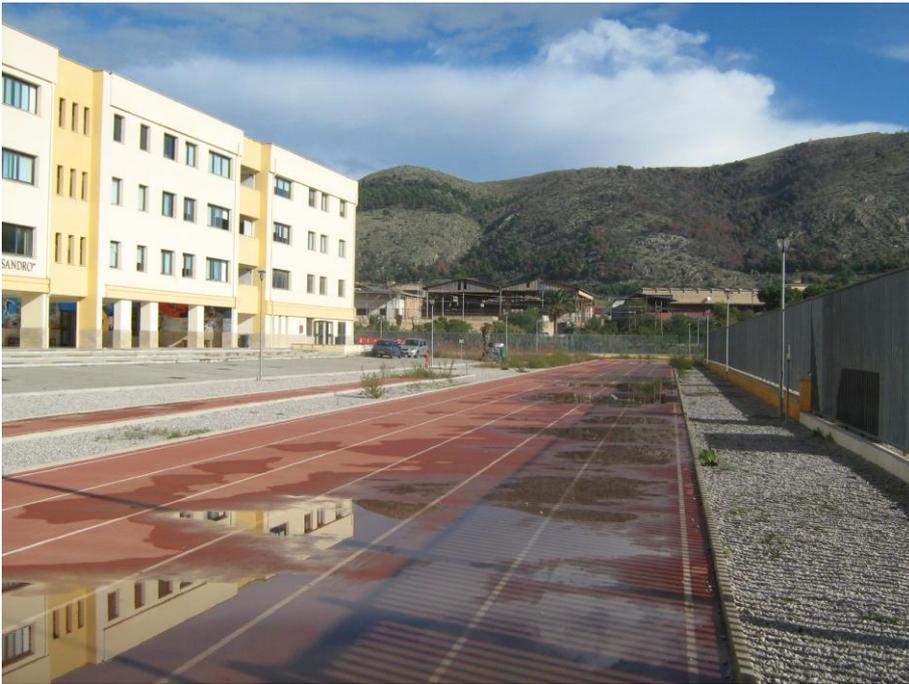
FOTO N° 4 – La piste per la corsa, con problemi di smaltimento acque piovane, da ripristinare.

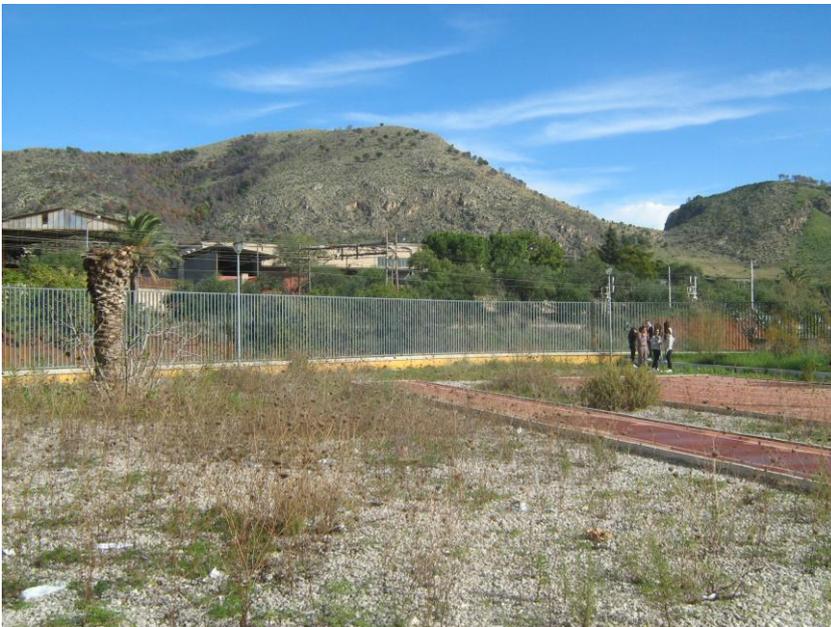
FOTO N° 5 – La zona a verde prossima alle piste, da riconfigurare.

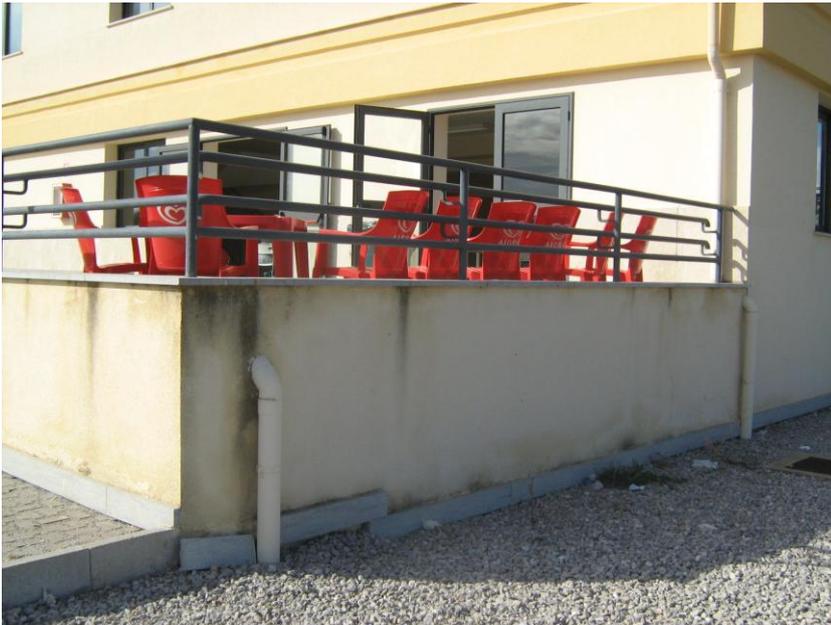
FOTO N° 6 – La parte di collegamento, da realizzare con una scala esterna in acciaio, tra il bar e la zona a verde da riconfigurare.

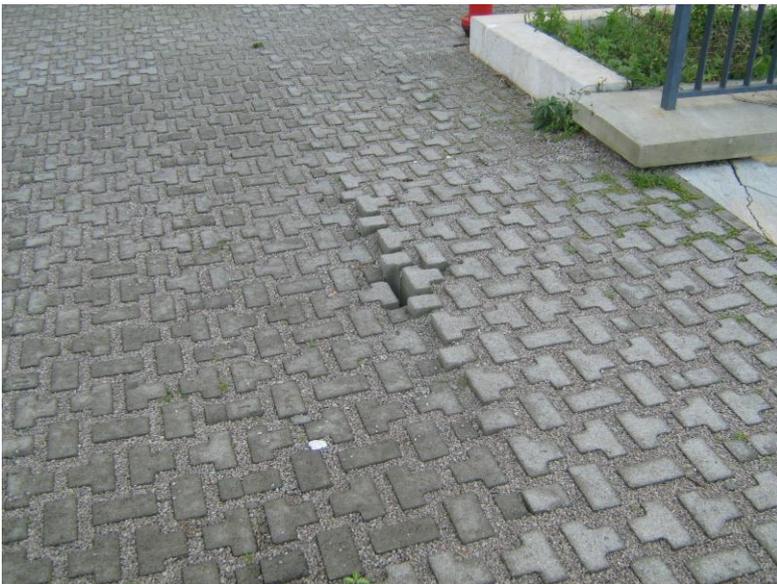
FOTO N° 7 – La pavimentazione esterna con autobloccante, da ripristinare.

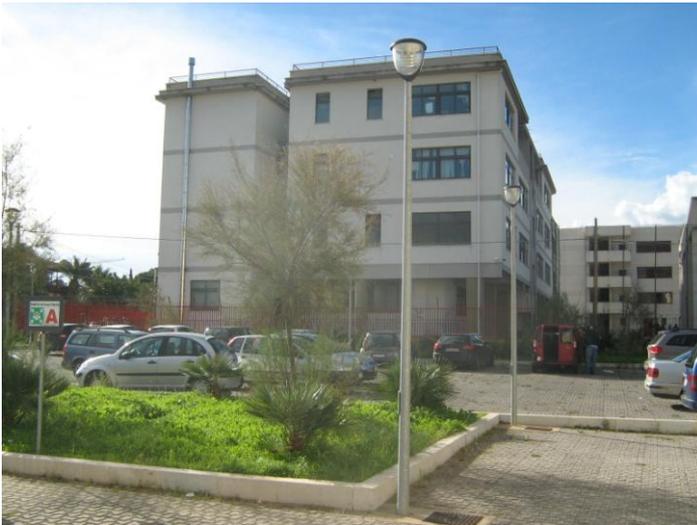
FOTO N° 8 – L'area adibita a parcheggio, da risistemare e collegare in maniera più funzionale con l'ingresso alla sede scolastica.

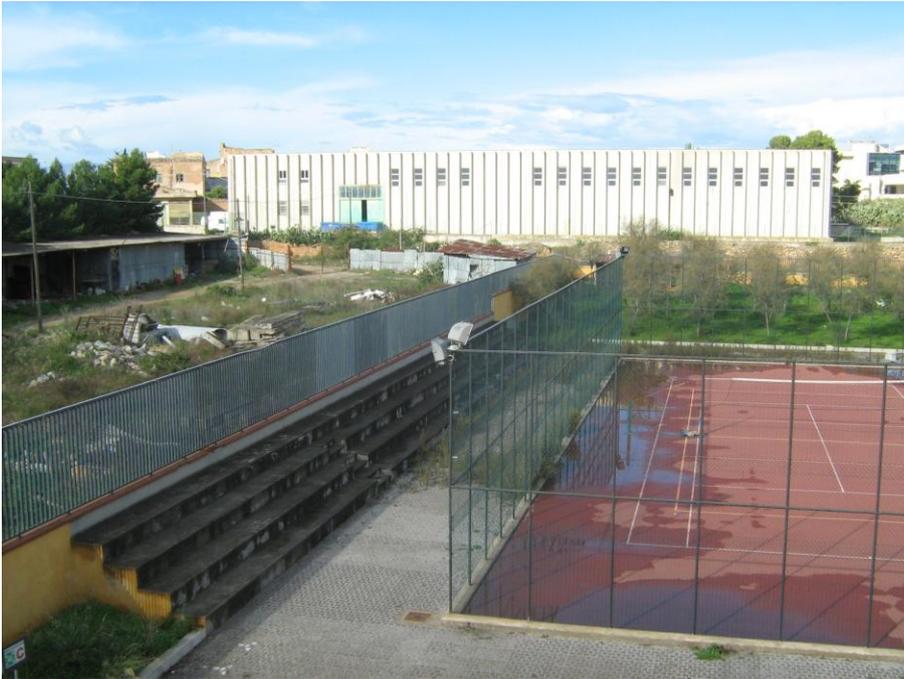
FOTO N° 10 – Le gradonate esistenti da ripristinare.

L'intervento prevede anche la pavimentazione con listoni in legno per esterno e la realizzazione di copertura in acciaio e policarbonato.

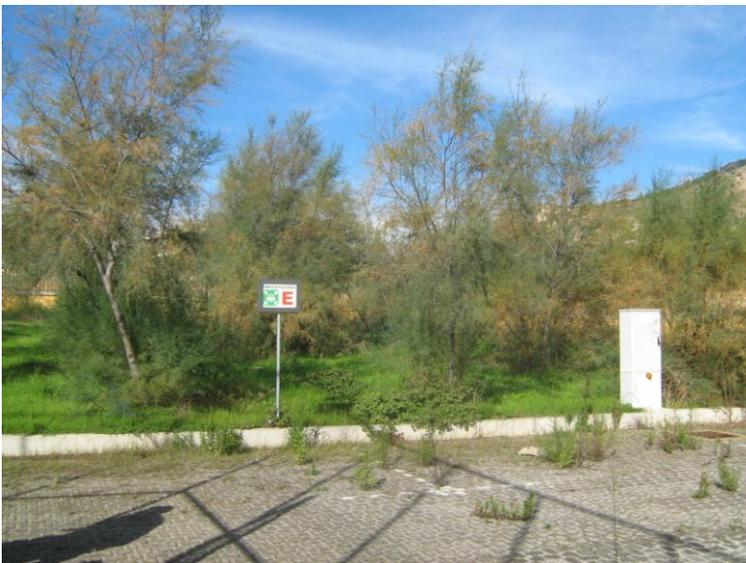
FOTO N° 11 – La zona a verde nella parte retrostante l'edificio scolastico da riconfigurare ed utilizzare anche come zona di accesso dalla strada di piano.
