CITTA' METROPOLITANA DI PALERMO

**S.P. n° 9 "Delle Madonie": Campofelice di Roccella – Castelbuono.
Lavori di ripristino e messa in sicurezza della sede viaria in tratti saltuari.**

PROGETTO ESECUTIVO

RELAZIONE GEOLOGICA

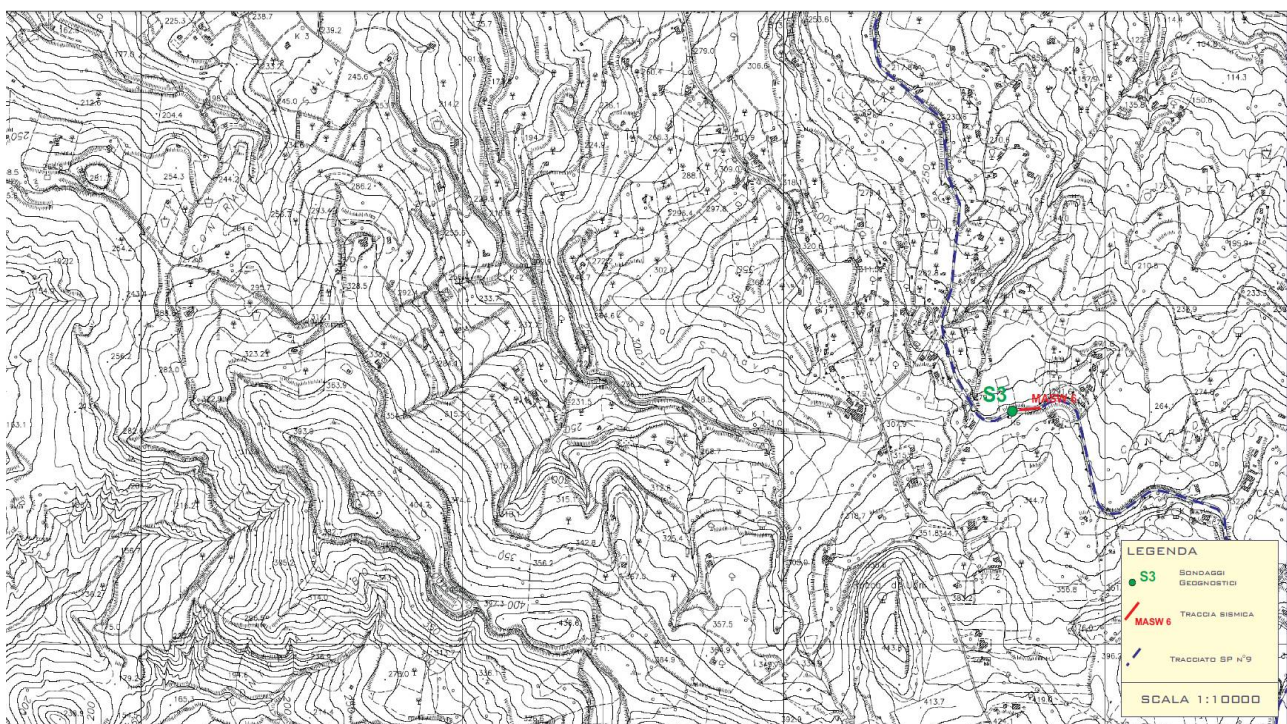
La dolce morfologia della copertura argillosa contrasta con la pendenza delle scarpate dei blocchi calcarei inglobati. L'idrografia è alquanto pronunciata per intense erosioni di fondo, ed è la causa di locali depressioni a conca e di rigonfiamenti, i quali indicano con chiarezza il grado di potenzialità franosa della zona.

Anche qui emerge in maniera chiara l'insufficienza della fondazione e la necessità di intercettare le acque d'infiltrazione provenienti da monte, con un drenaggio sottocunetta e ciò malgrado in sede di perforazione non sia stata rinvenuta falda idrica. E' presumibile infatti che la coltre alterata superficiale in occasione di eventi piovosi eccezionali sia sede di circolazione effimera e che ciò sia causa dello scadimento delle caratteristiche geotecniche del materiale presente in

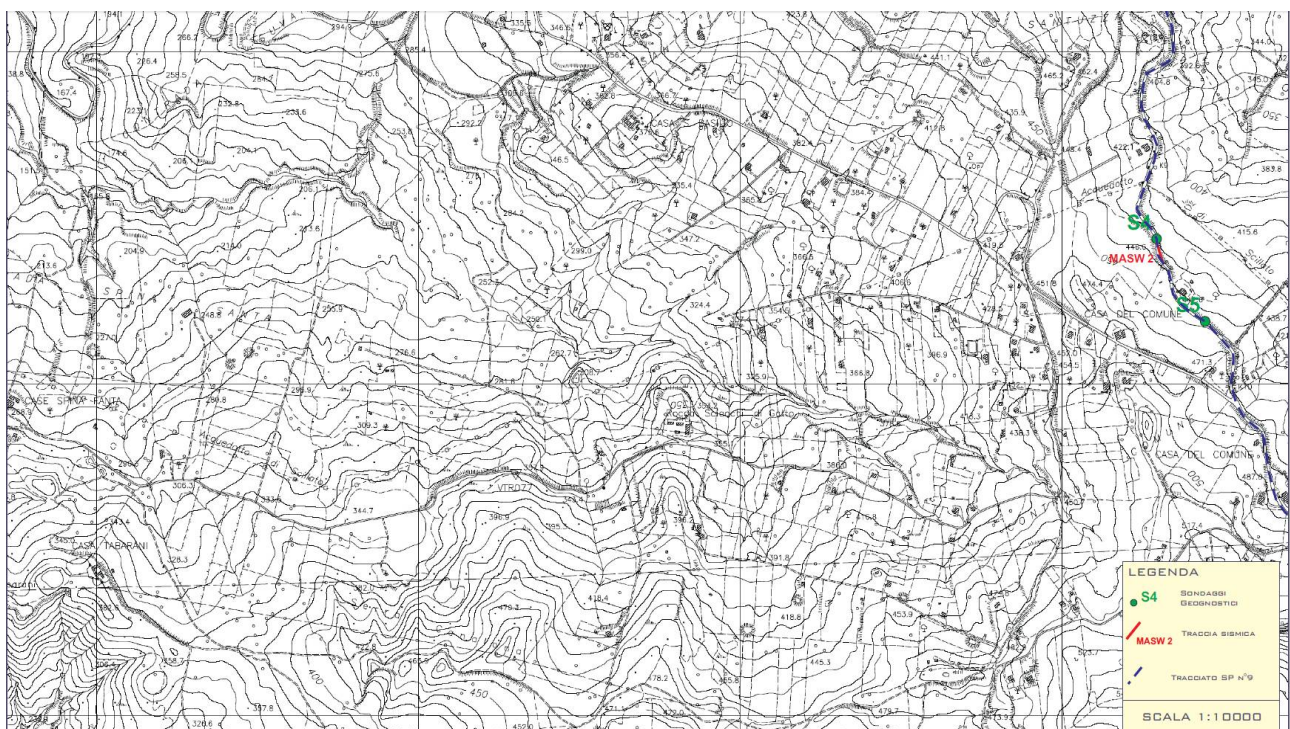
A progressiva 9+300 circa sono stati effettuati con precedenti campagne di indagine due sondaggi (S4 ed S5) dai quali emerge come l'argilla plastica alterata si spinga fino a circa 10 m dal piano campagna seguita fino a fondo foro dalla argilla grigiastra, scagliettata e con livelli marnosi. E' inoltre presente falda idrica a metri 3,50 circa dal piano campagna.

Nello stesso intorno sono stati effettuati con la recente campagna di indagine ulteriori due sondaggi ed è inoltre stata realizzata una prova Masw per la determinazione del VS30.

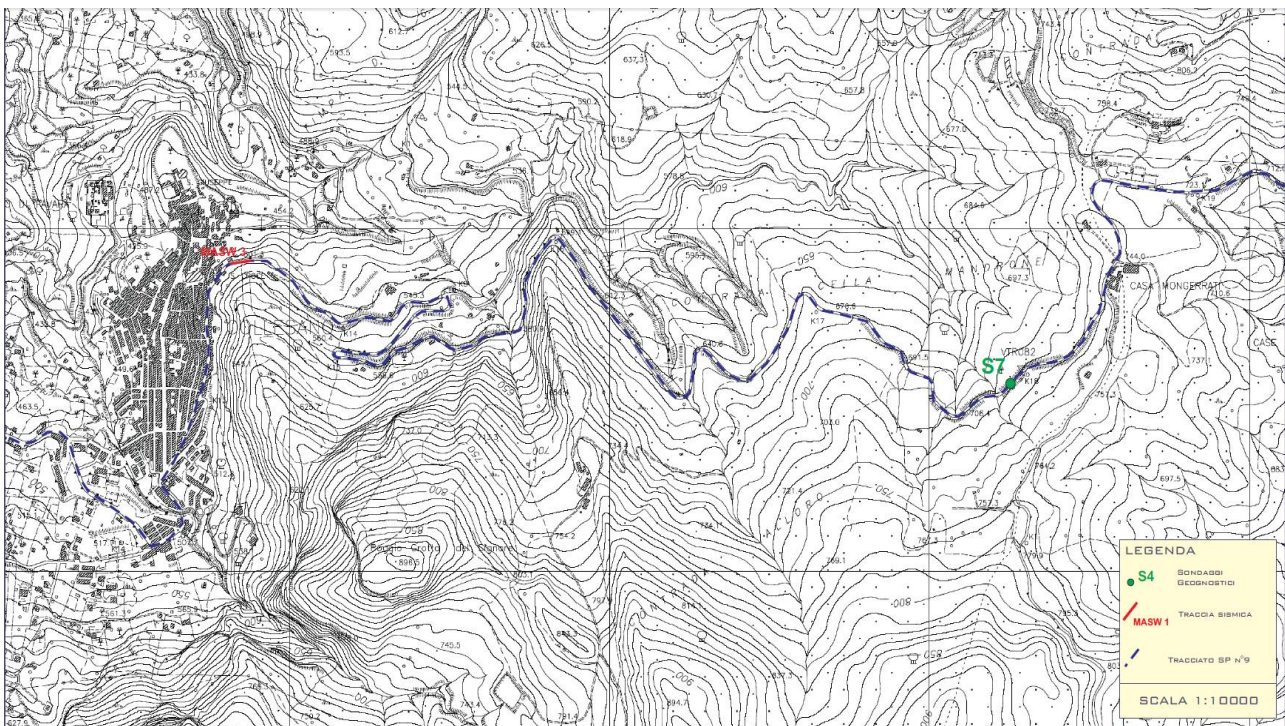
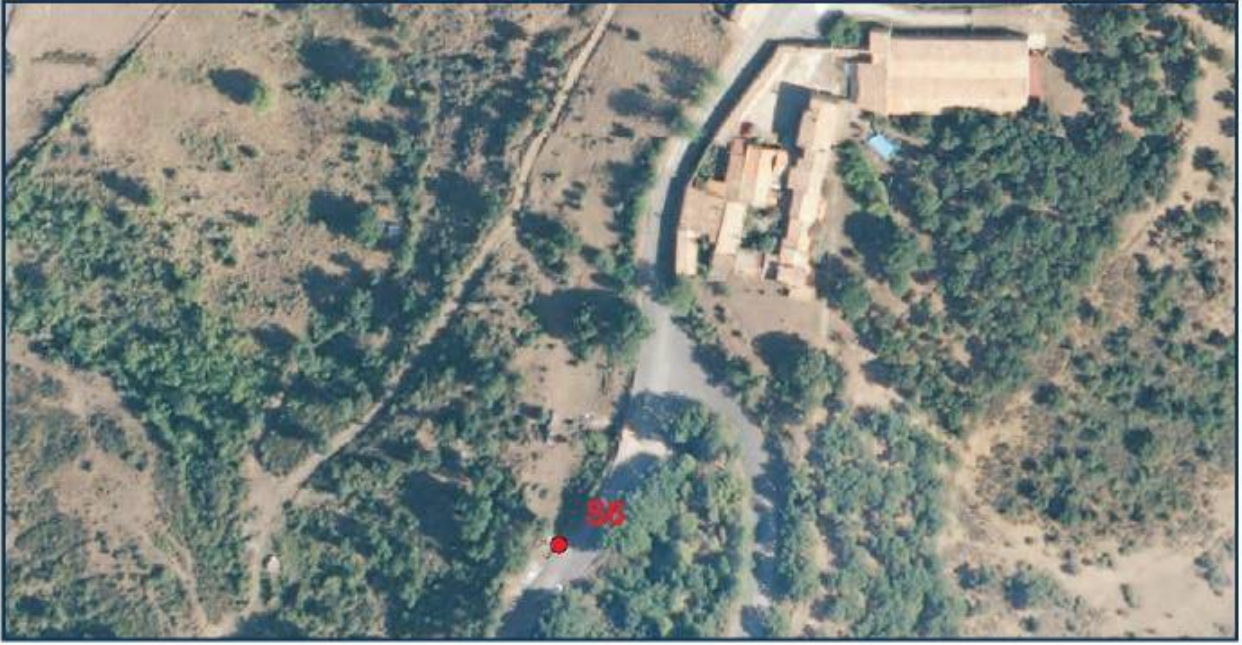
La strada poggia sulla formazione flyschioide poco rimaneggiata. In nessun punto si evidenziano dissesti franosi. Ciò è anche dovuto alla fitta alberatura boschiva in grado di regolarizzare il deflusso delle acque superficiali.
